# ОЦЕНКА ТЕХНИЧЕСКОГО СОСТОЯНИЯ ТУРБОГЕНЕРАТОРОВ. КОНТРОЛЬ СТАТОРНОЙ ОБМОТКИ ПО УРОВНЮ ЧАСТИЧНЫХ РАЗРЯДОВ

ИНЖЕНЕРНЫЙ ЦЕНТР  
**ЭНЕРГОПРОГРЕСС**

# ТУРБОГЕНЕРАТОР

- Тип – ТГВ-200М
- Завод изготовитель – ГП «Электротяжмаш»
- Год выпуска – 1979
- Номинальное напряжение– 15,75 кВ
- Номинальный ток – 8630 А
- Изоляция статорной обмотки – термореактивная
- Система охлаждения – водяное непосредственное

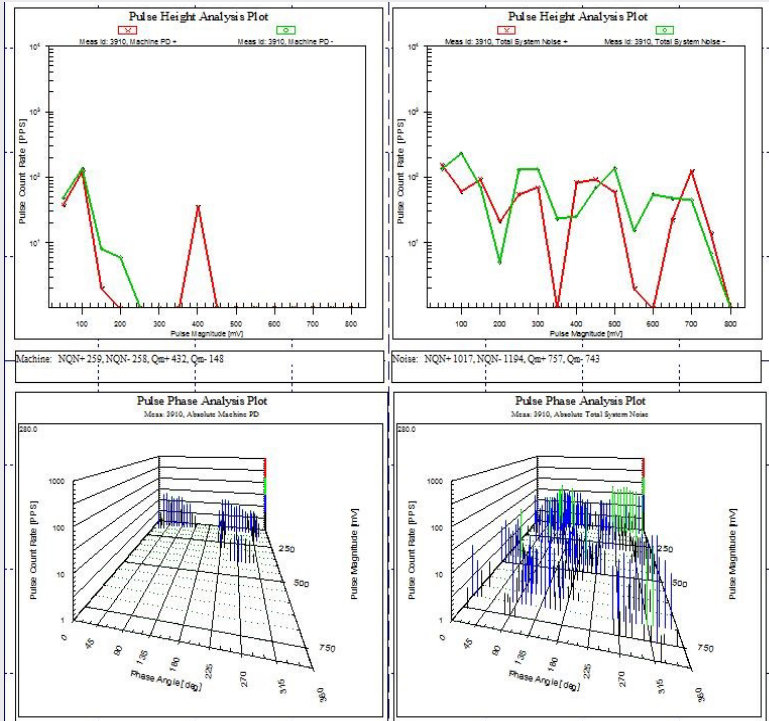
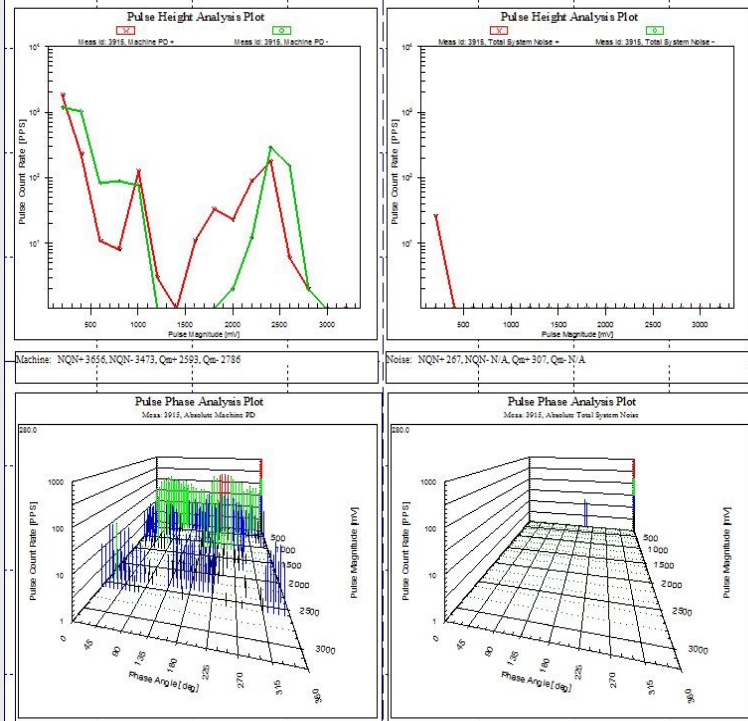
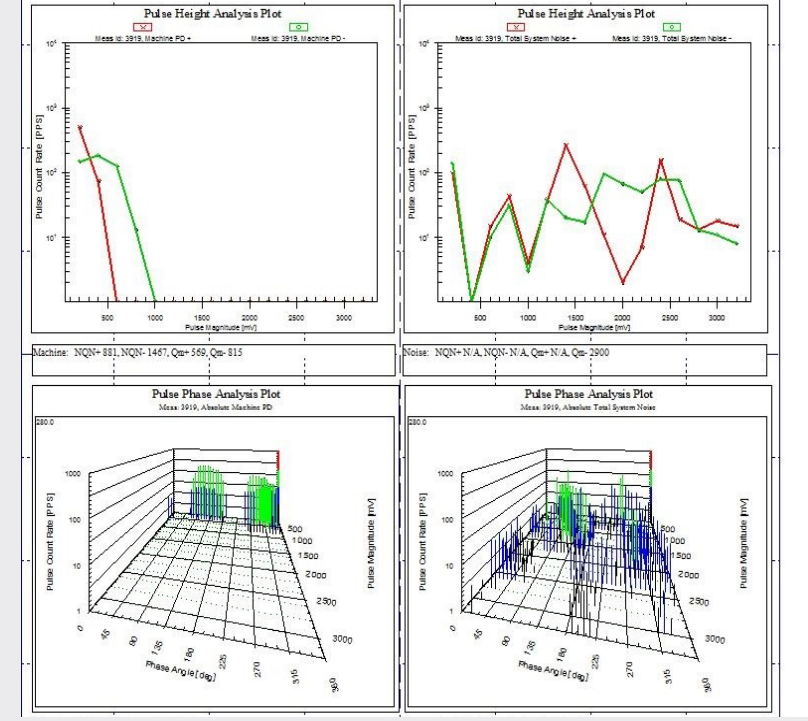
- Распределение ЧР по всем фазам

Основным источником разрядности является классический ЧР в пазовой части обмотки (фазовые углы  $45^\circ$  и  $225^\circ$ ). Предположительное место локализации – фазы «А и В».

Отсутствие преобладания полярности импульсов говорит о том, что большинство импульсов ЧР происходят внутри корпусной изоляции.

Ещё одним источником ЧР является разрядность из открытой дуги или коронного разряда ( $90^\circ$  и  $270^\circ$ ). Предположительное место локализации – фазы «В, С».

Например, вдоль кольцевой шины или сильно поврежденного участка между полупроводящим и выравнивающими покрытиями, которая может перетекать в межфазный ЧР в лобовой части обмотки.

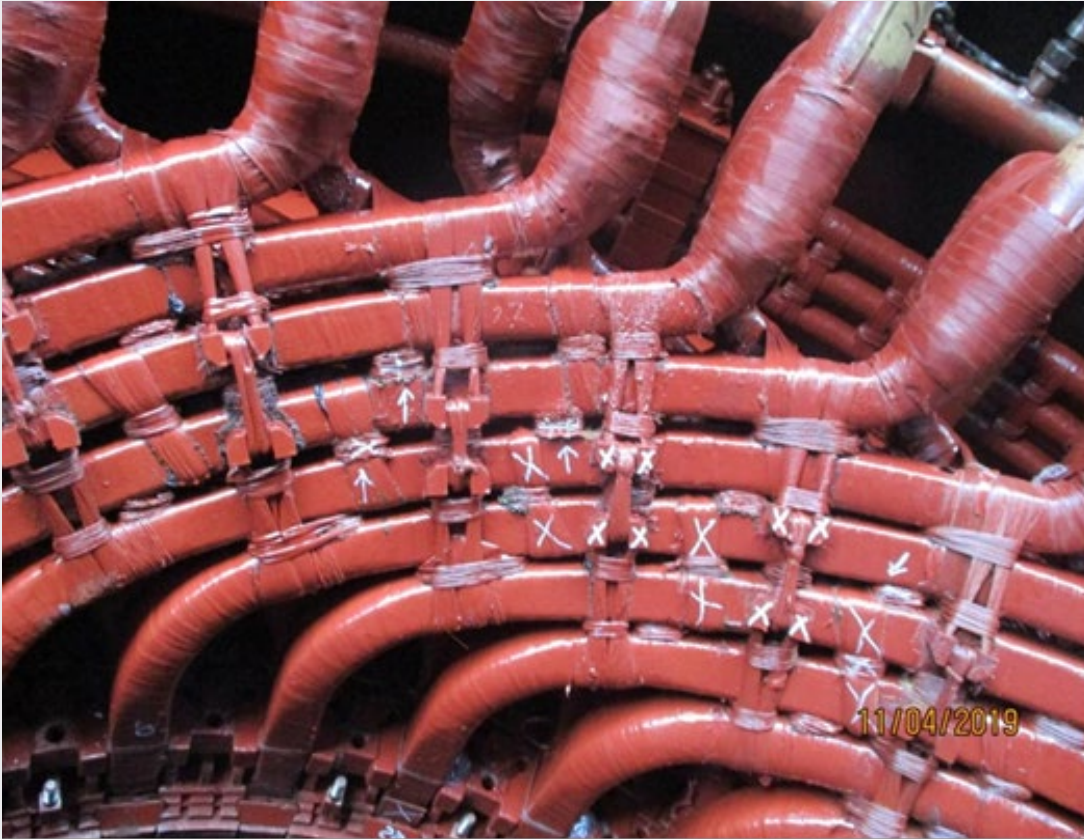
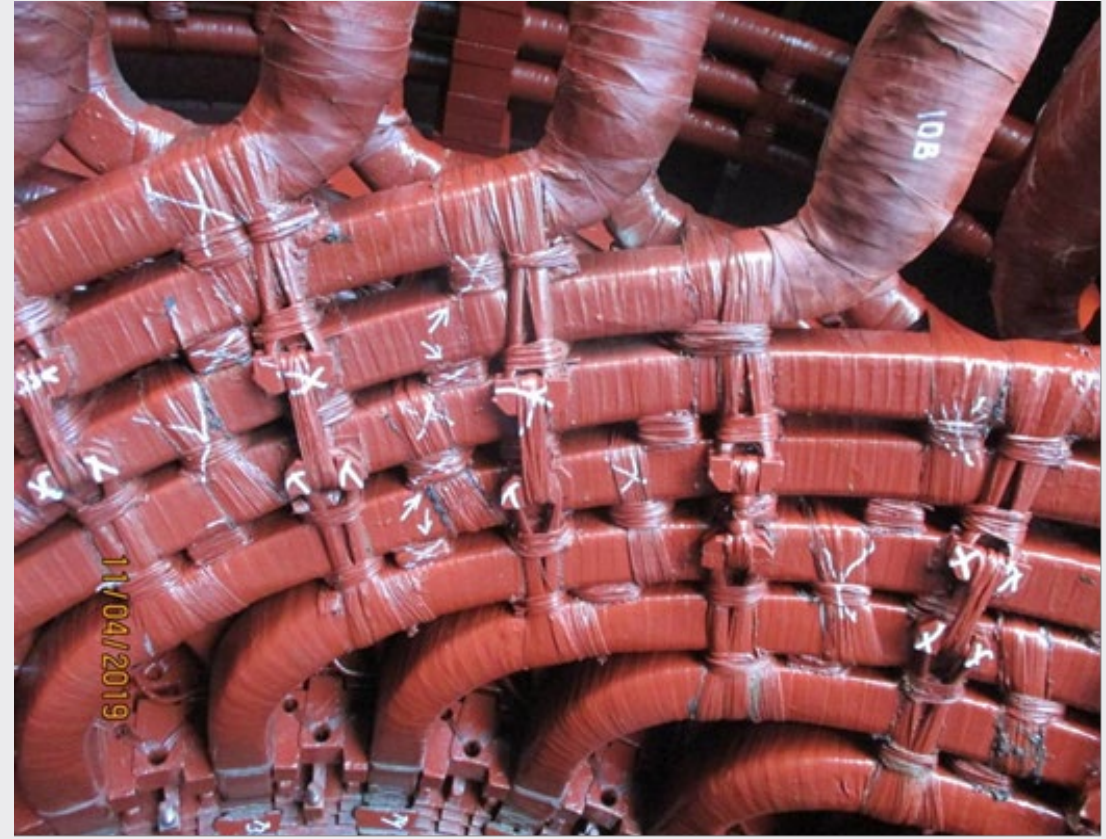
- Подвижность межслоевых колодок привела к массовой подвижности бандажных вязок в эвольвенте

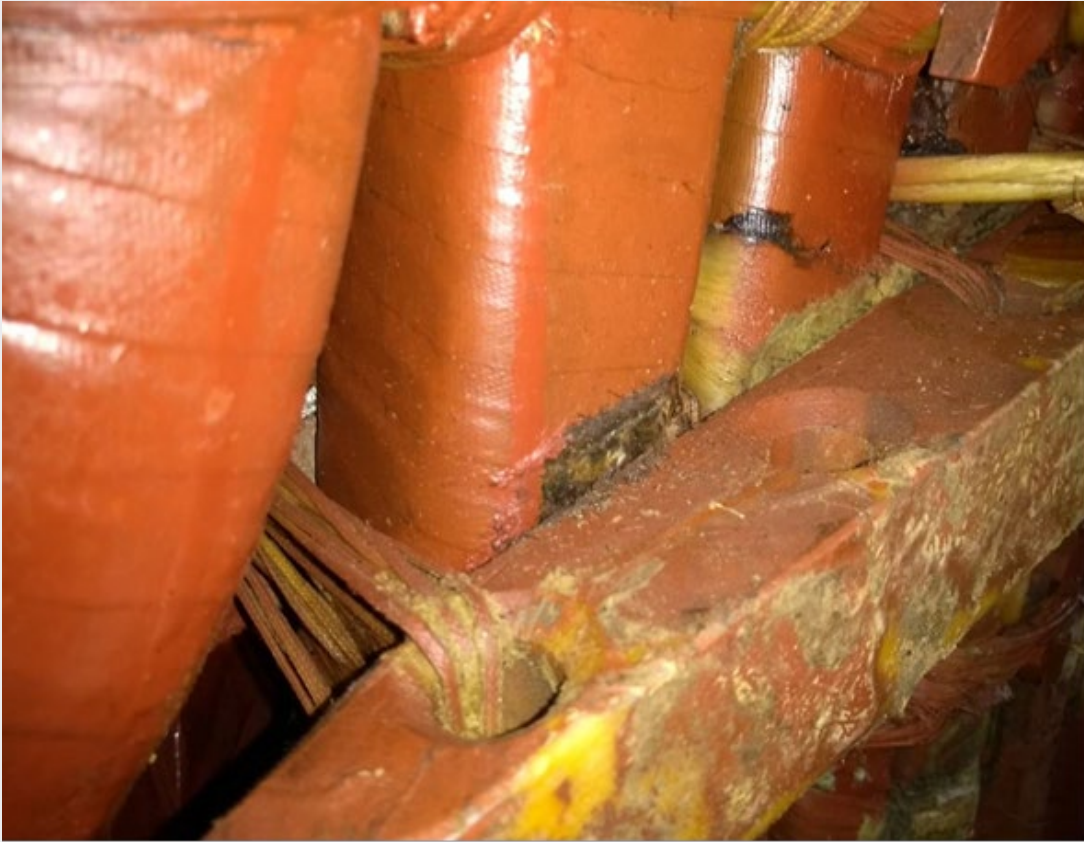
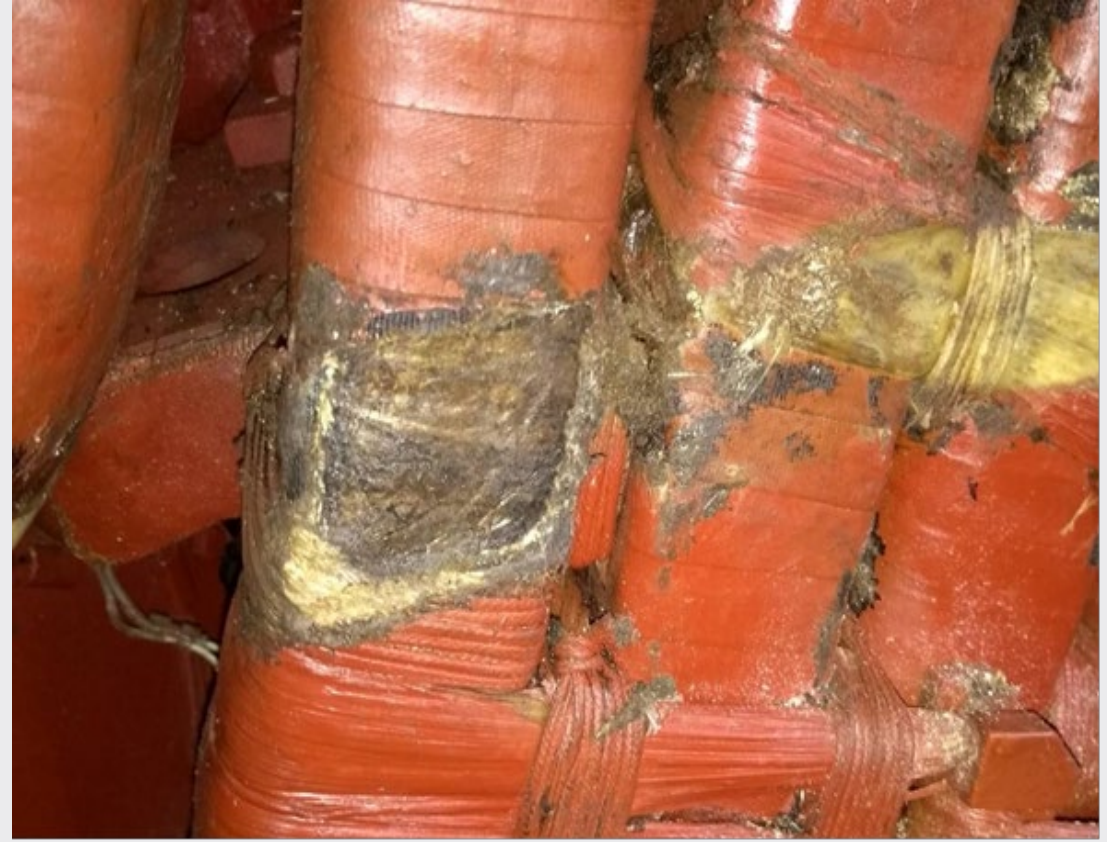
- Повреждение изоляции нижнего стержня ф.«В» межслоевыми колодками

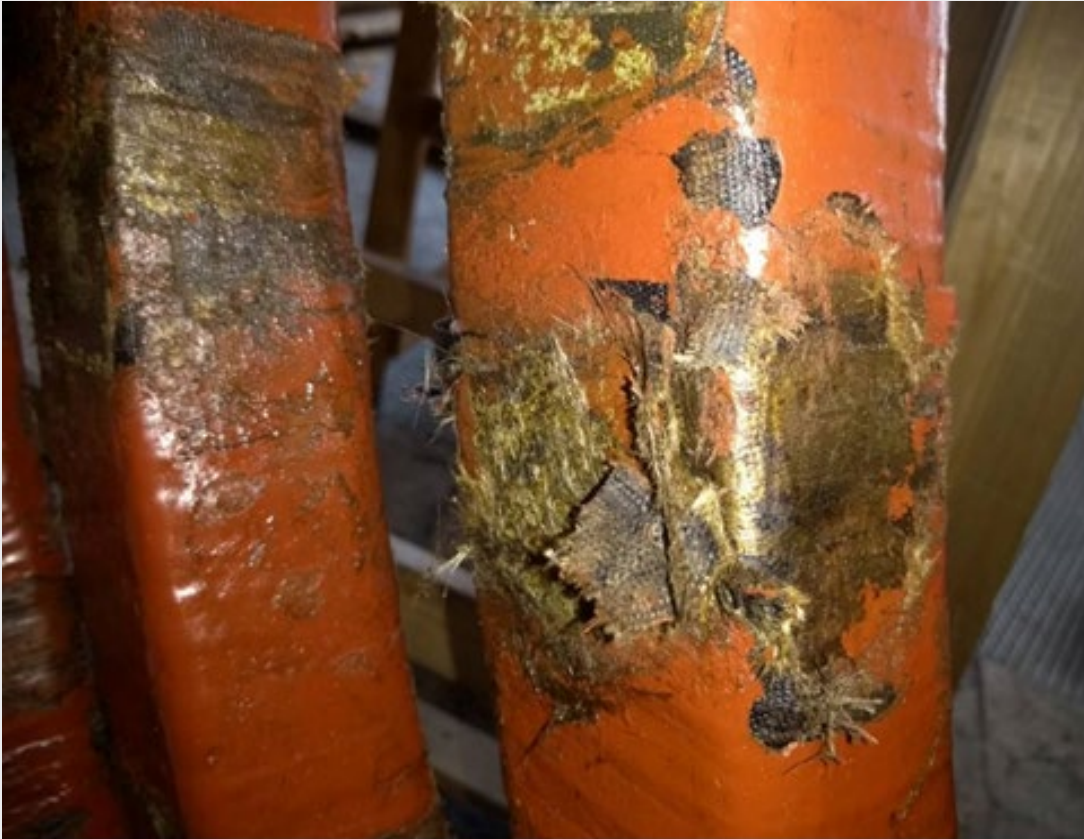
- Повреждение покровной ленты и начало истирания изоляции верхних стержней, вынутых из паза при обследовании поврежденного стержня

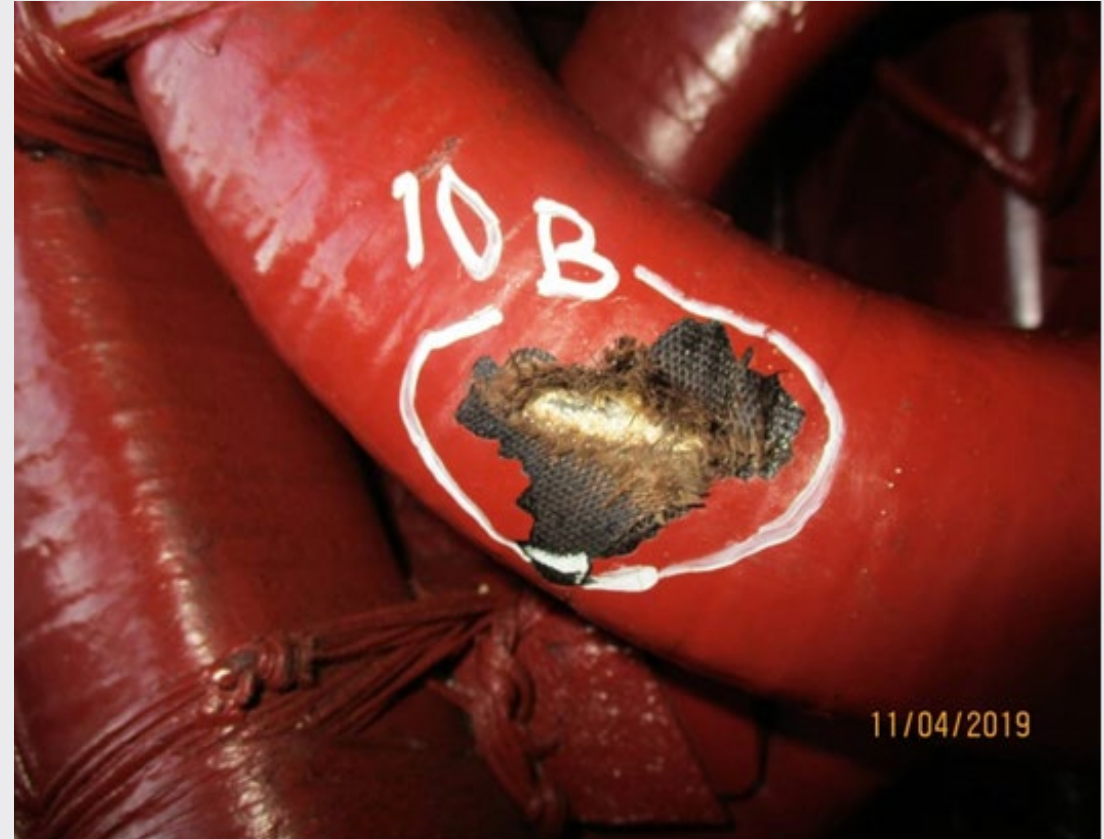
- Повреждение изоляции стержня посторонним предметом

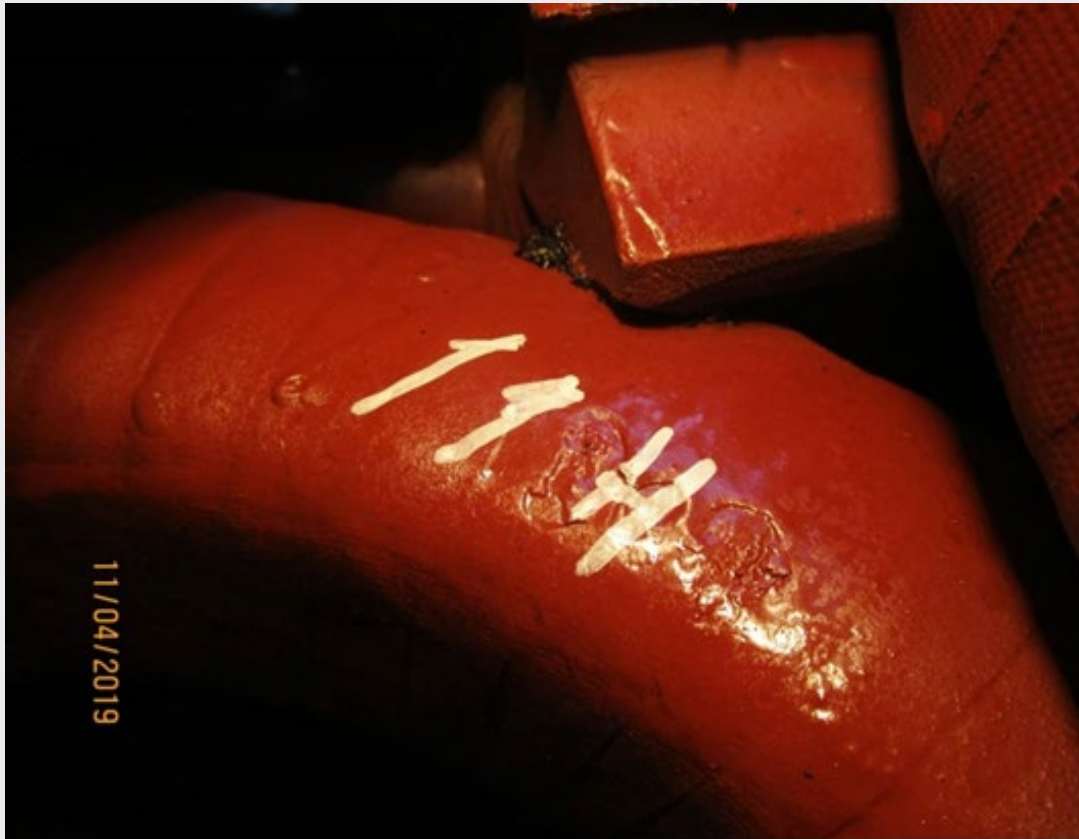
- Истирание изоляции стержня 11Н со ст. В межслоевой колодкой

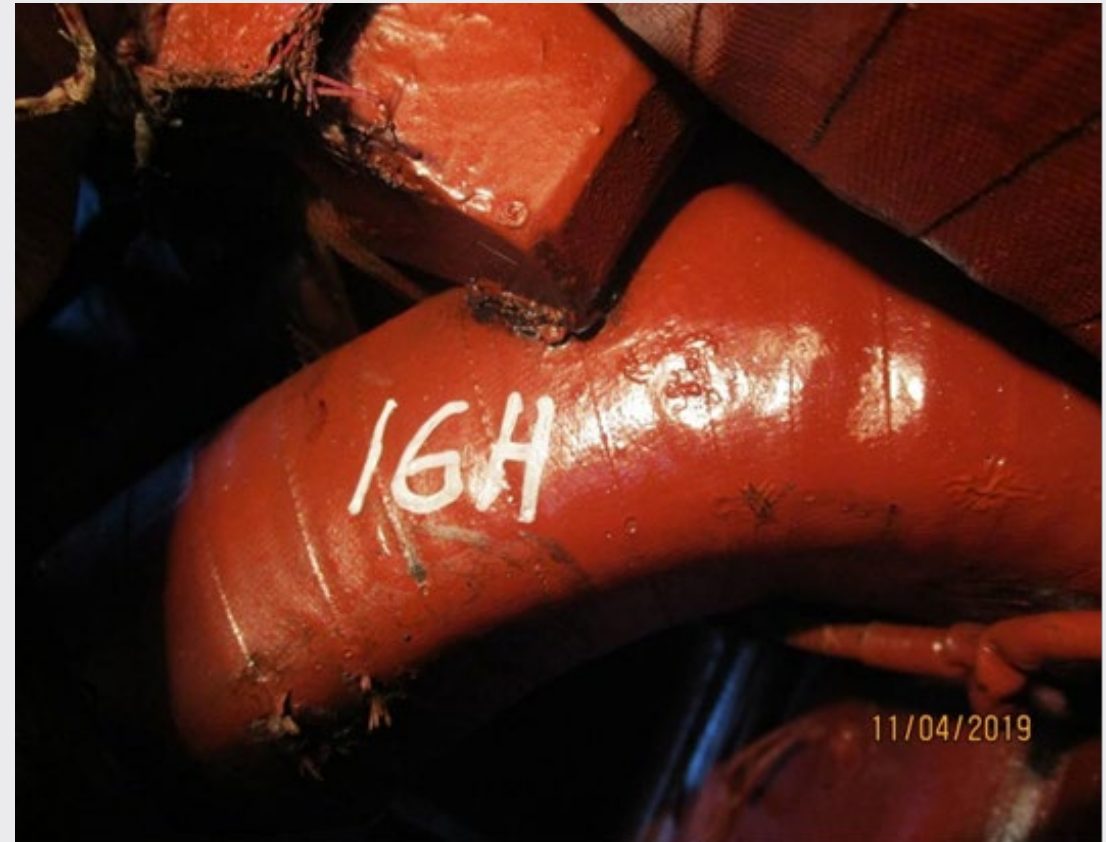
- Снятие и истирание изоляции стержня 16Н со ст. В межслоевой колодкой
