**Актуальные вопросы разработки методов
он-лайн мониторинга и диагностики
турбогенераторов при решении задач
повышения надёжности
и продления срока службы.**

Д.В. Кузнецов к.т.н. (докладчик),
Ф.А. Поляков к.т.н., П.В. Сокур к.т.н.
ООО «Электросервис – НТЦГ»

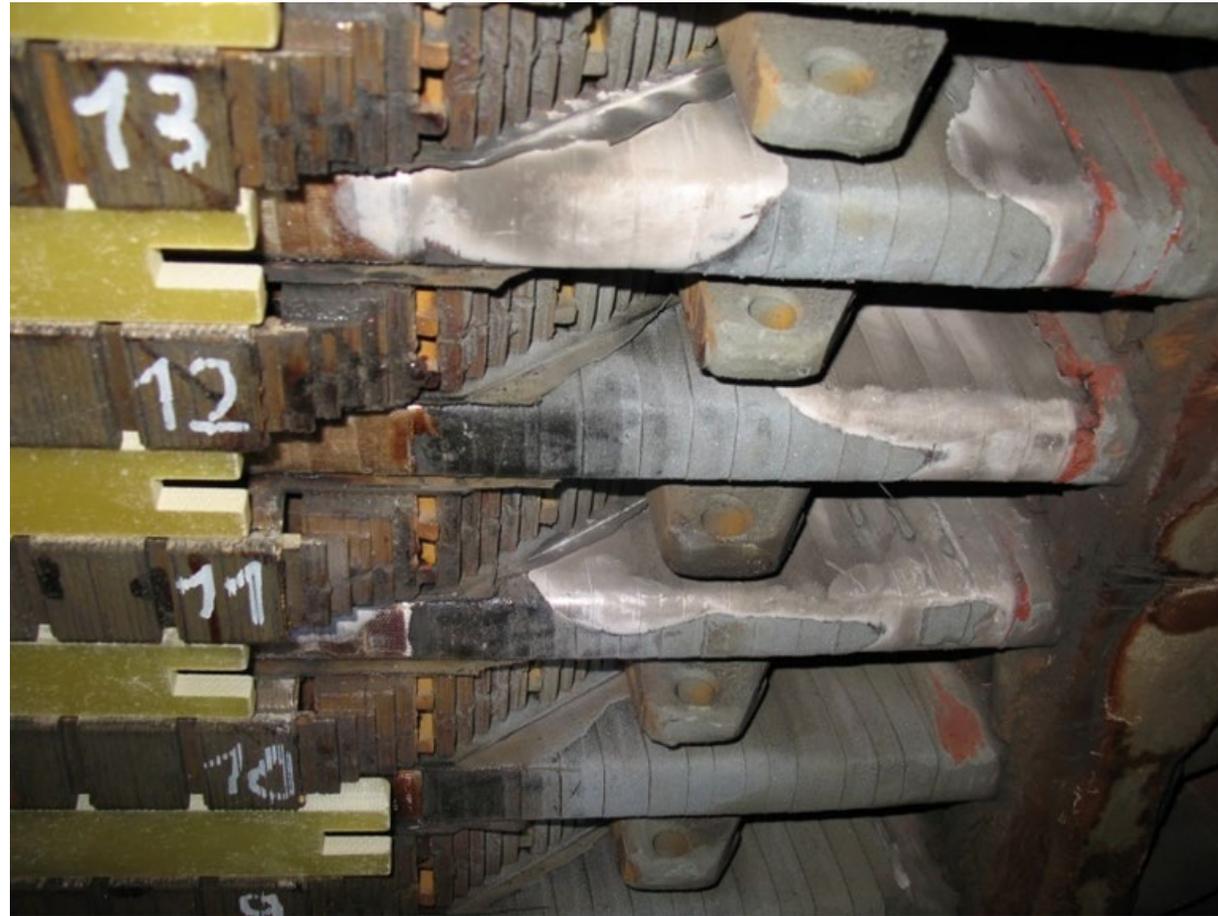
**Ионизационное разрушение изоляции стержней на выходе
из пазов в турбогенераторе с воздушным охлаждением
 $P_H=160$ МВт, $U_H=15,75$ кВ.**

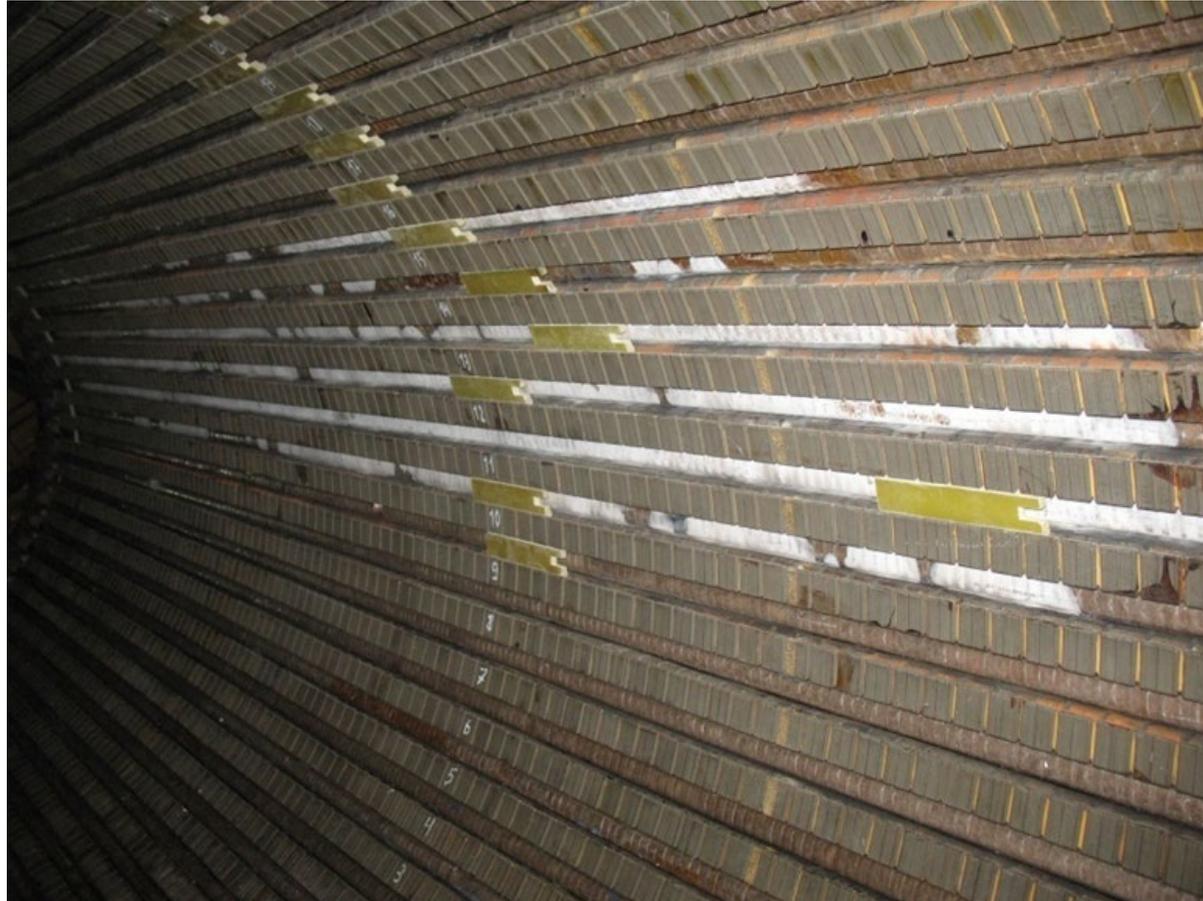
**Ионизационное разрушение изоляции в пазовой части
обмотки в турбогенераторе с воздушным охлаждением
 $P_H=160$ МВт, $U_H=15,75$ кВ**

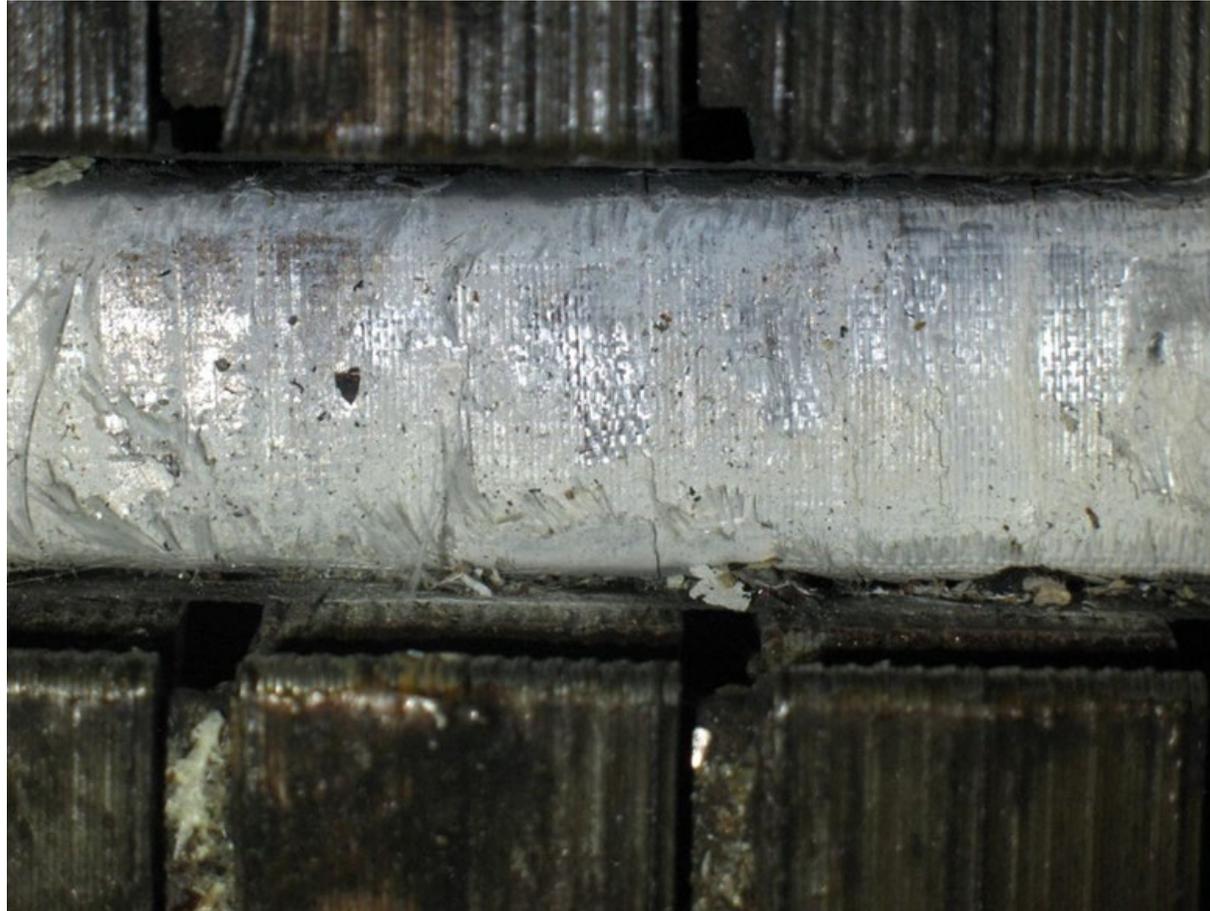
**Ионизационное разрушение изоляции в пазовой части
обмотки в турбогенераторе с воздушным охлаждением
 $P_H=160$ МВт, $U_H=15,75$ кВ (увеличено)**

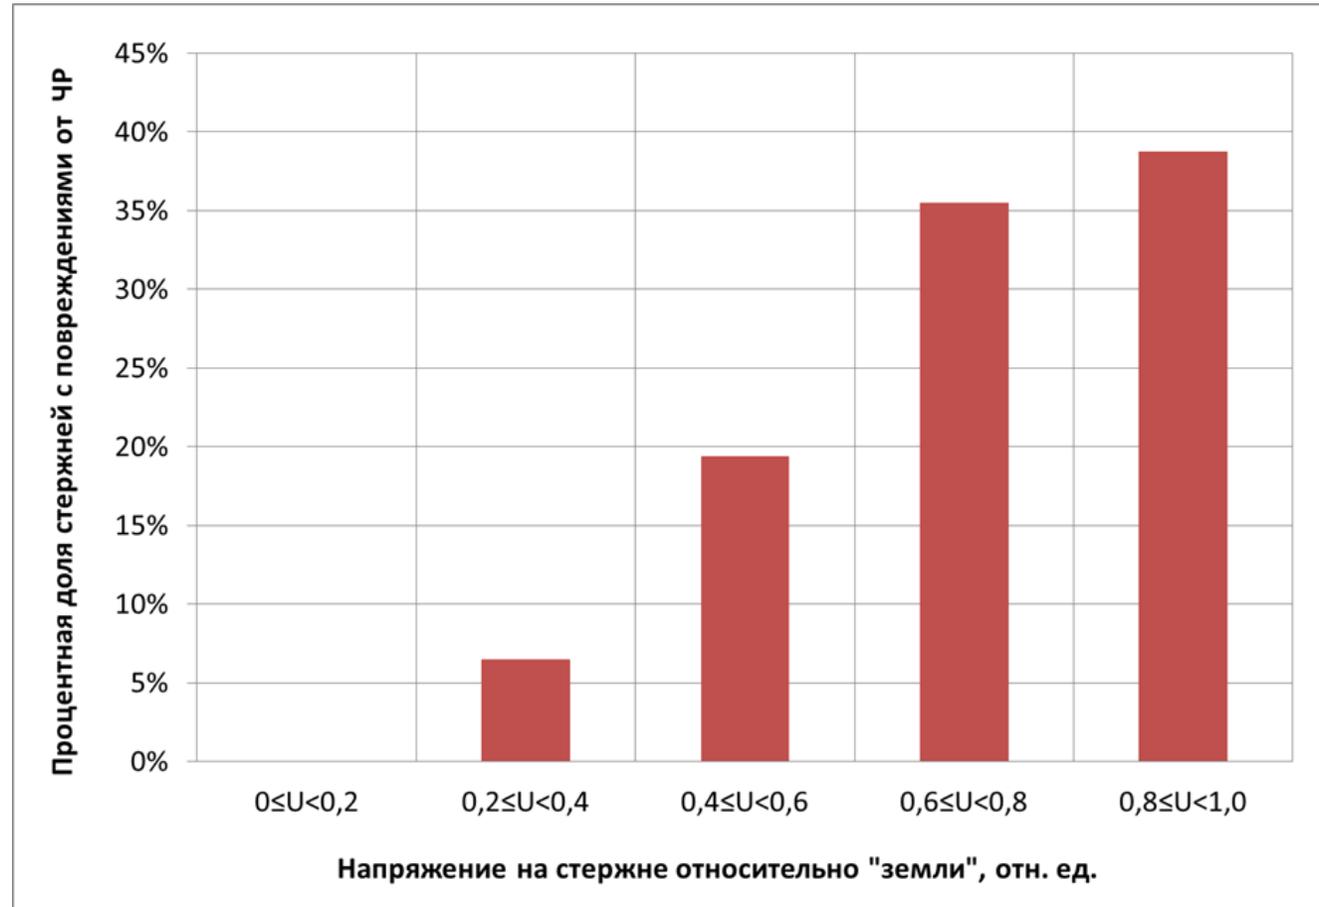
Распределение стержней верхнего слоя с дефектами от ЧР по уровням рабочего напряжения в турбогенераторе с воздушным охлаждением $P_n=160$ МВт, $U_n=15,75$ кВ

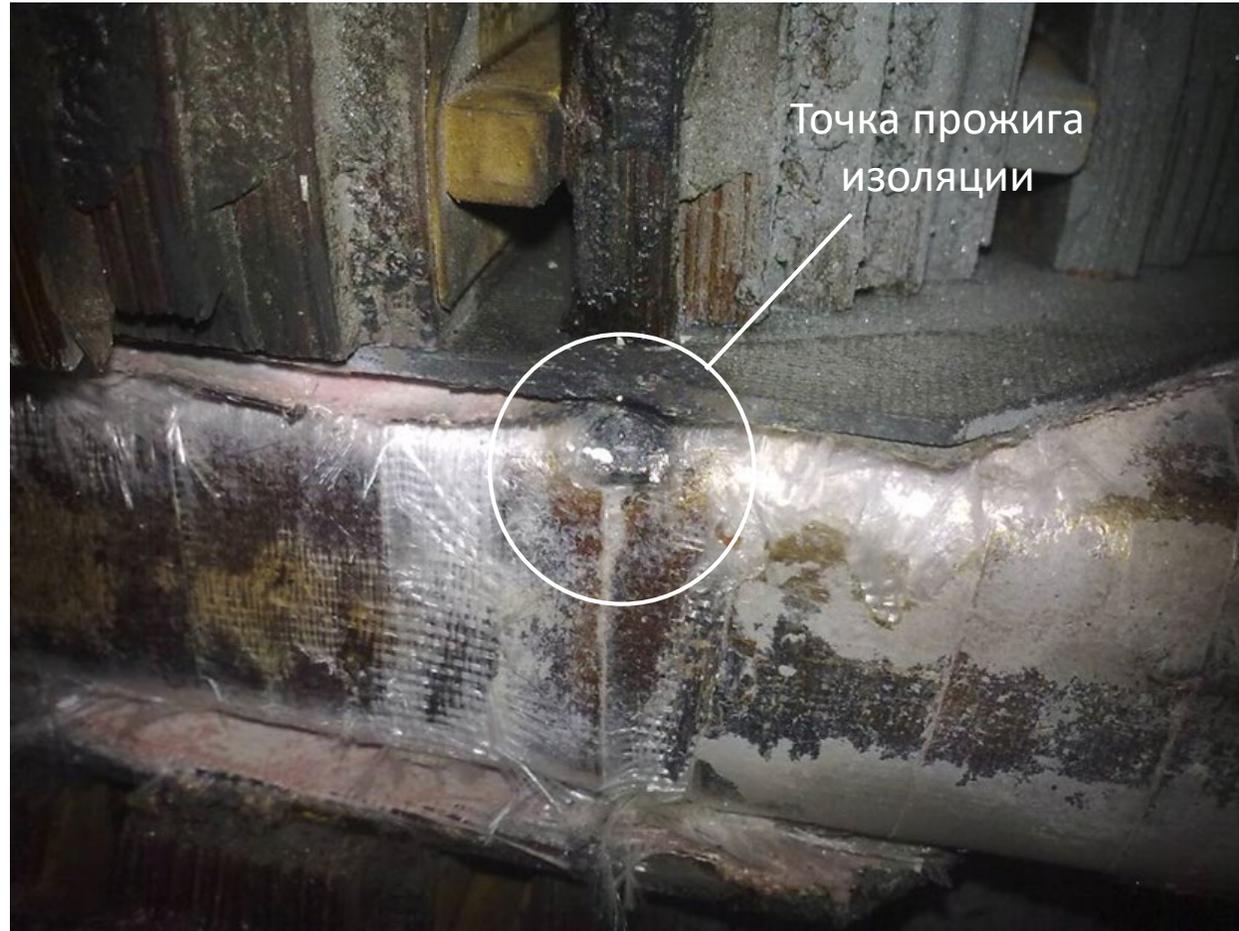
**Место пробоя стержня на «землю» в районе выхода из паза в турбогенераторе с воздушным охлаждением
 $P_n=110$ МВт, $U_n=10,5$ кВ**

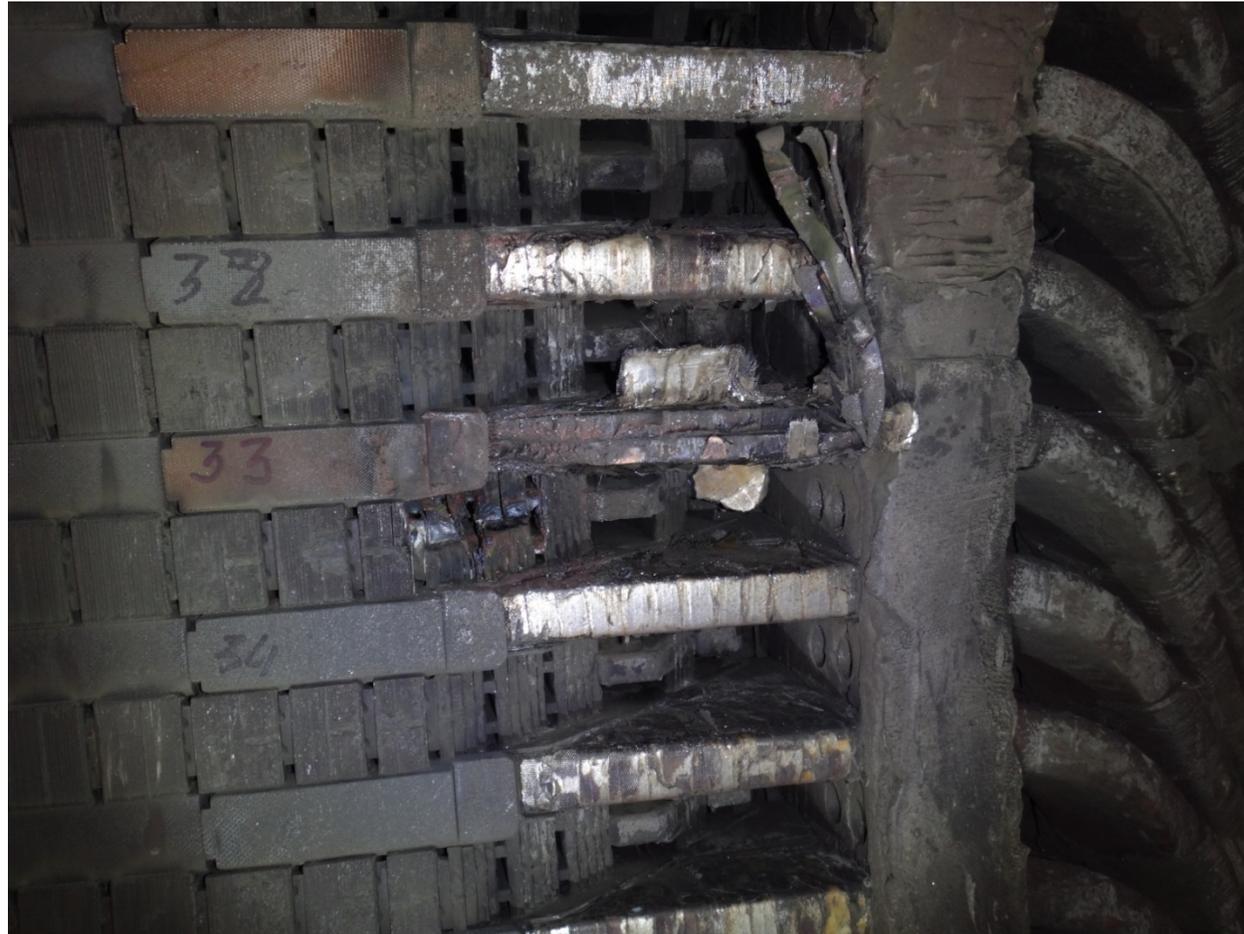
**Оплавление меди и стали статора в результате
междуфазного замыкания в турбогенераторе с
воздушным охлаждением Рн=110 МВт, Un=10,5 кВ**

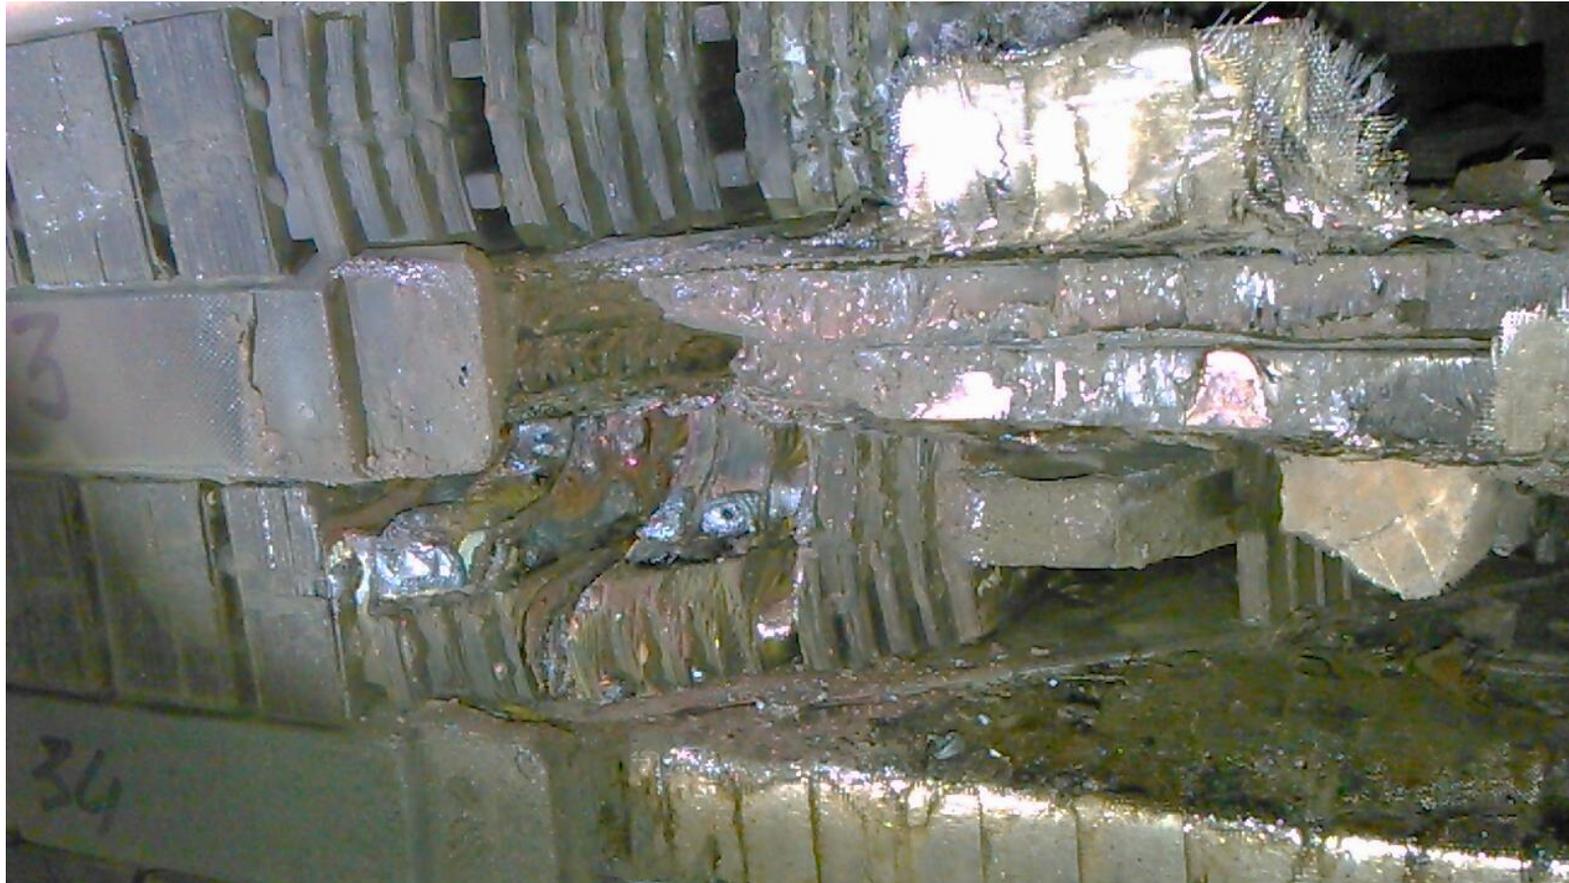
**Оплавление меди и стали статора в результате
междуфазного замыкания в турбогенераторе с воздушным
охлаждением $P_n=110$ МВт, $U_n=10,5$ кВ (увеличено)**

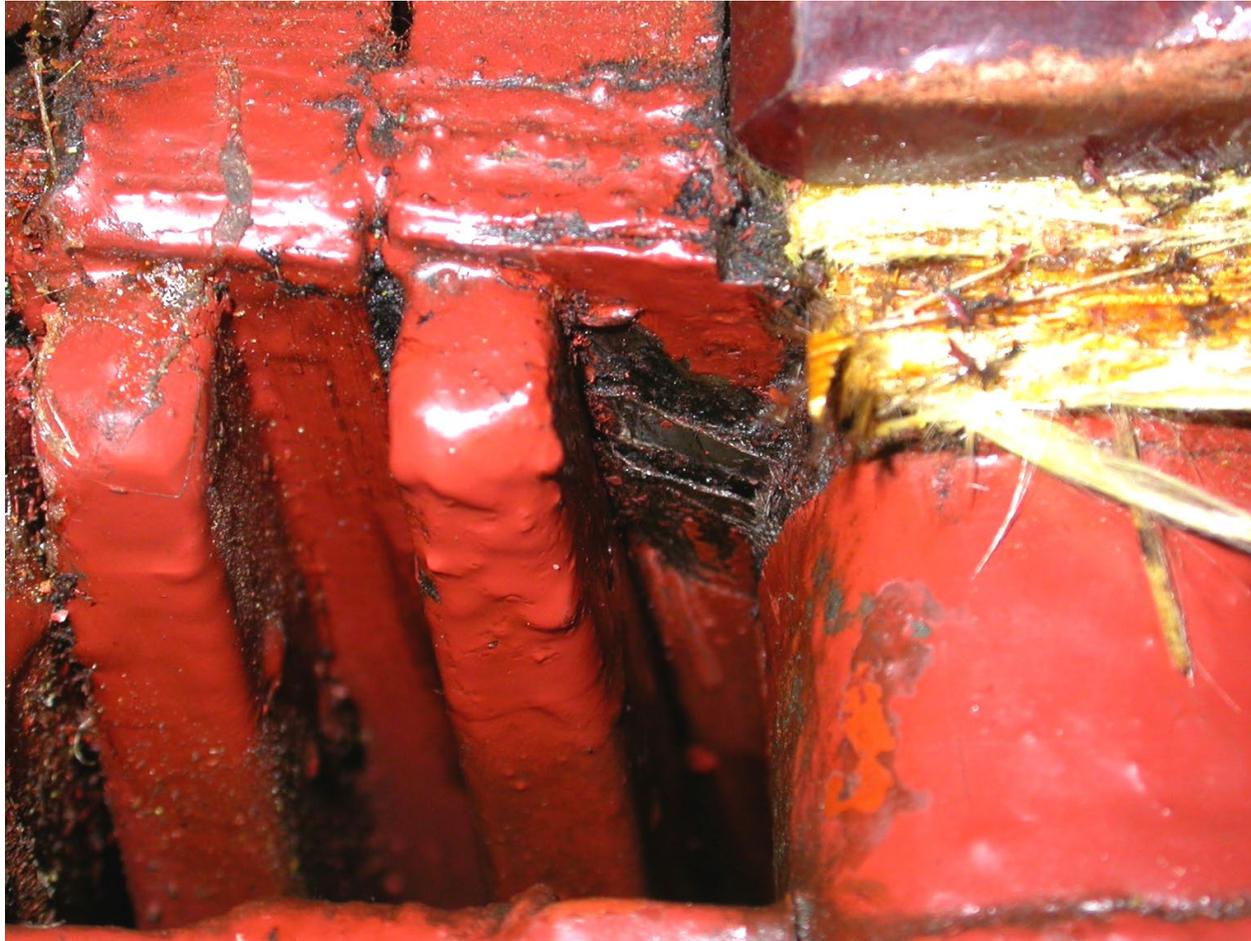
Повреждение изоляции обмотки статора обломившимися листами активной стали в турбогенераторе 165 МВт.

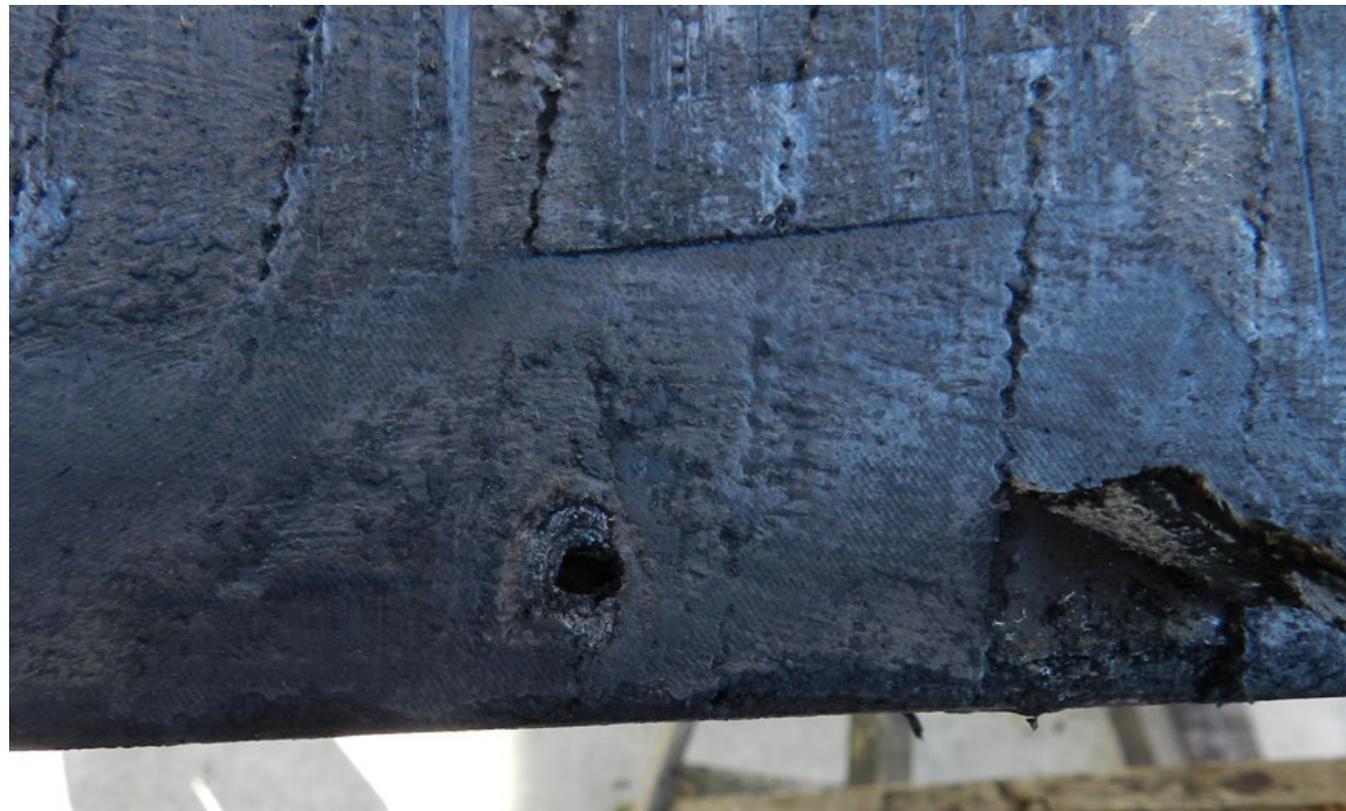
**Отверстие в изоляции стержня турбогенератора 165 МВт
с водородно-водяным охлаждением, просверленное посторонним
металлическим предметом
(фото предоставлено персоналом электростанции).**

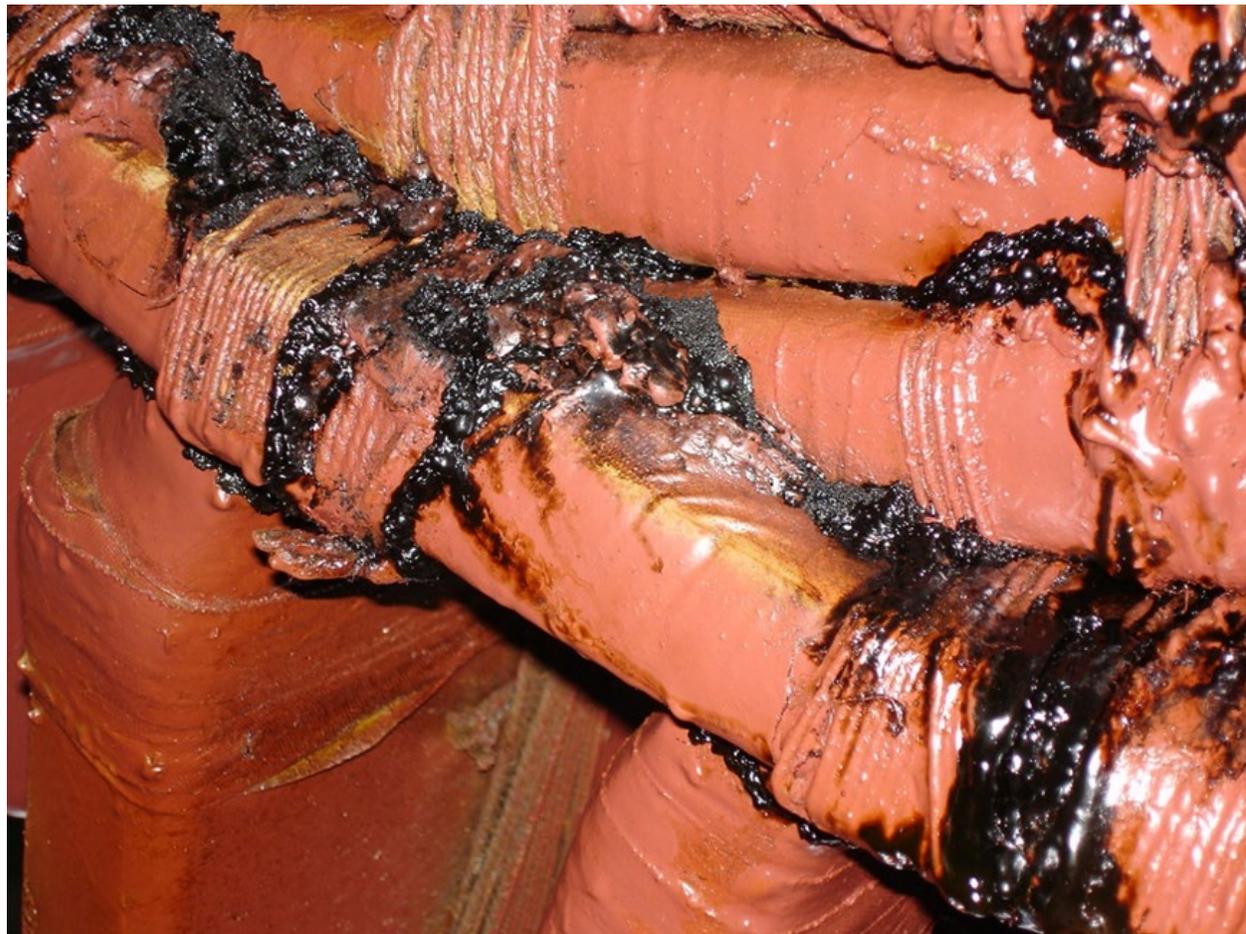
Продавливание микалентной изоляции лобовых частей и бандажного кольца в турбогенераторе 165 МВт с водородно-водяным охлаждением.

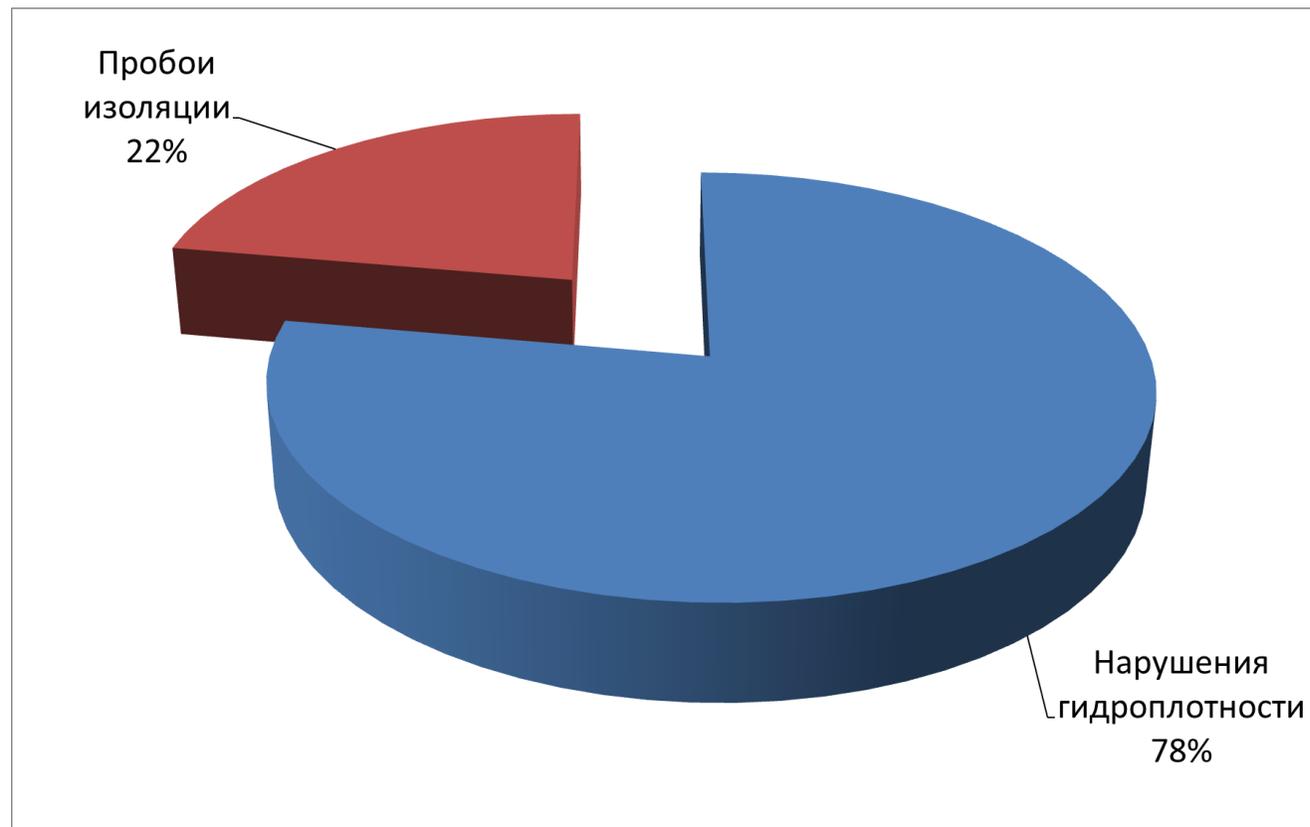
Анализ повреждаемости обмоток статоров турбогенераторов с водородно-водяным охлаждением мощностью 160-165 МВт

Средняя календарная наработка обмотки статора на отказ: $\tau_{\text{ср}} = 13,3$ лет

Нижняя граница 95% доверительного интервала: $\tau_{\text{ср.н}} = 9,9$ лет

Верхняя граница 95% доверительного интервала: $\tau_{\text{ср.в}} = 18,2$ лет

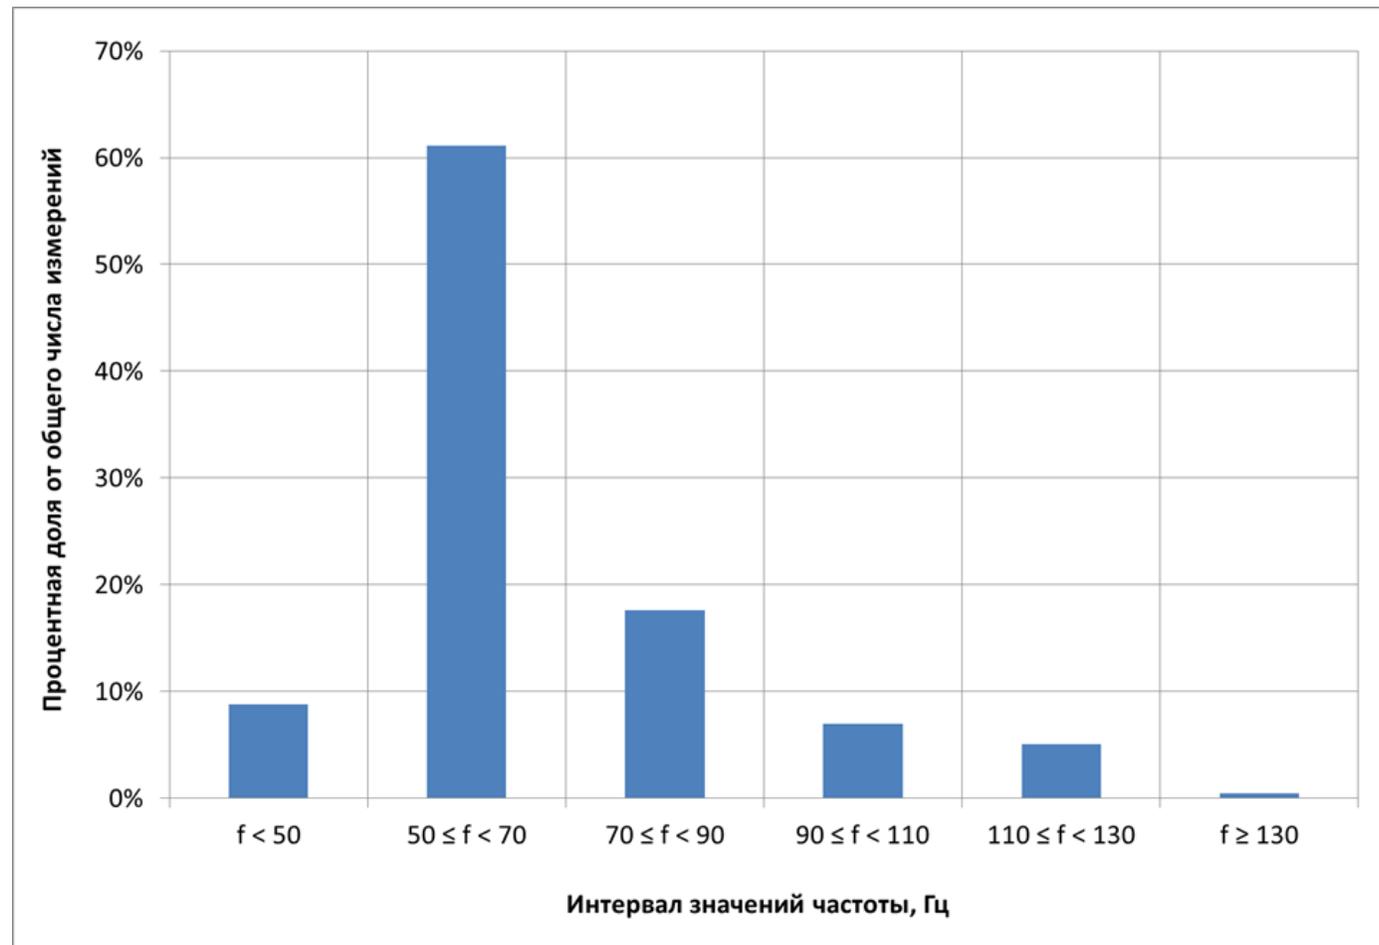
Распределение 1-ых собственных частот выводных шин турбогенераторов типа ТВВ-800-2

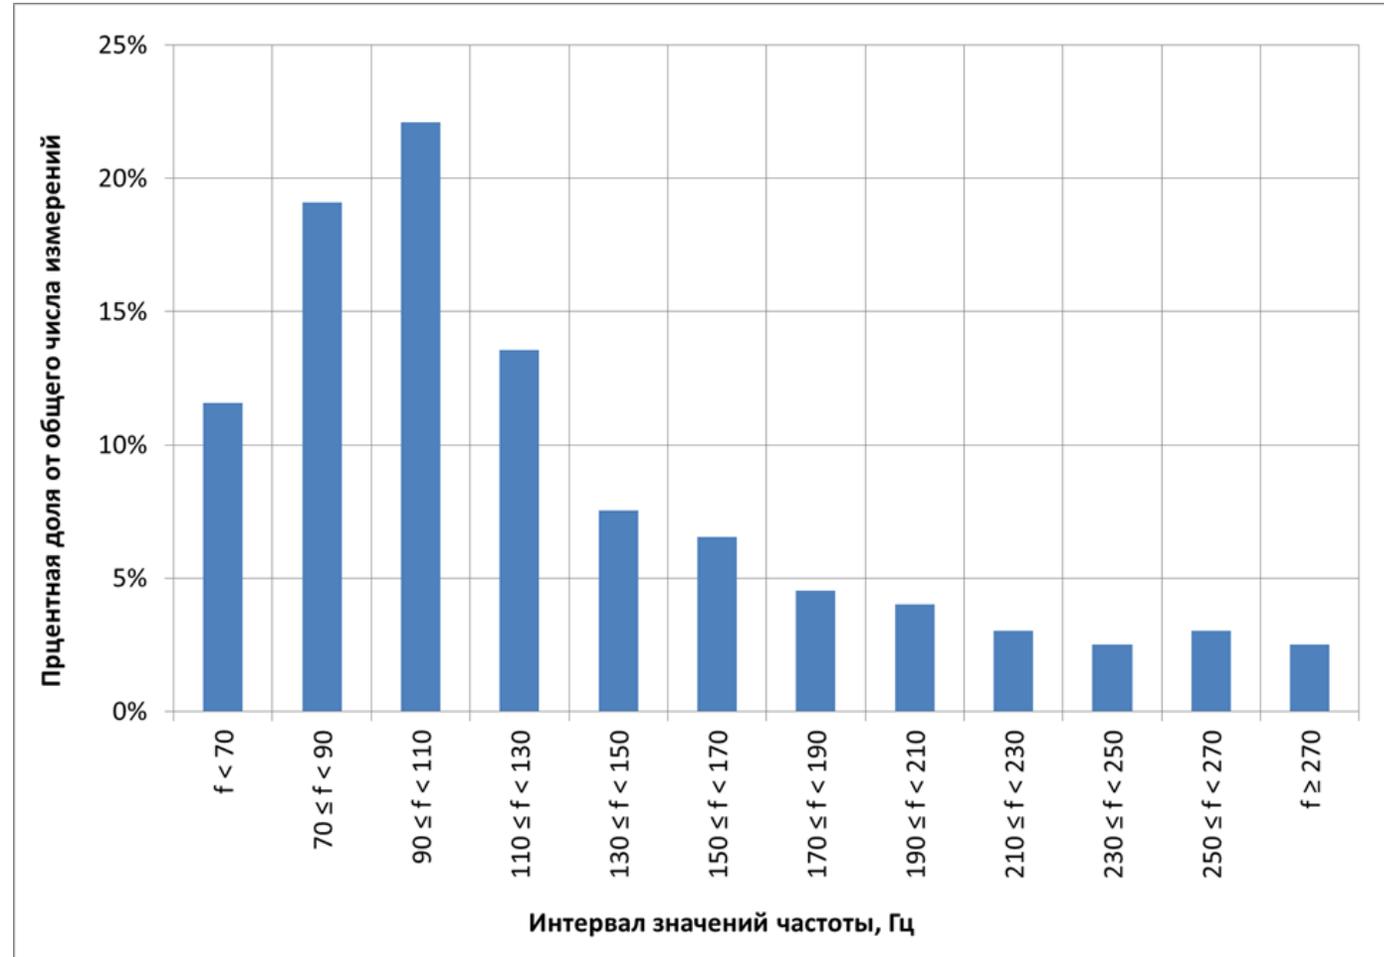
Распределение 2-ых собственных частот выводных шин турбогенераторов типа ТВВ-800-2

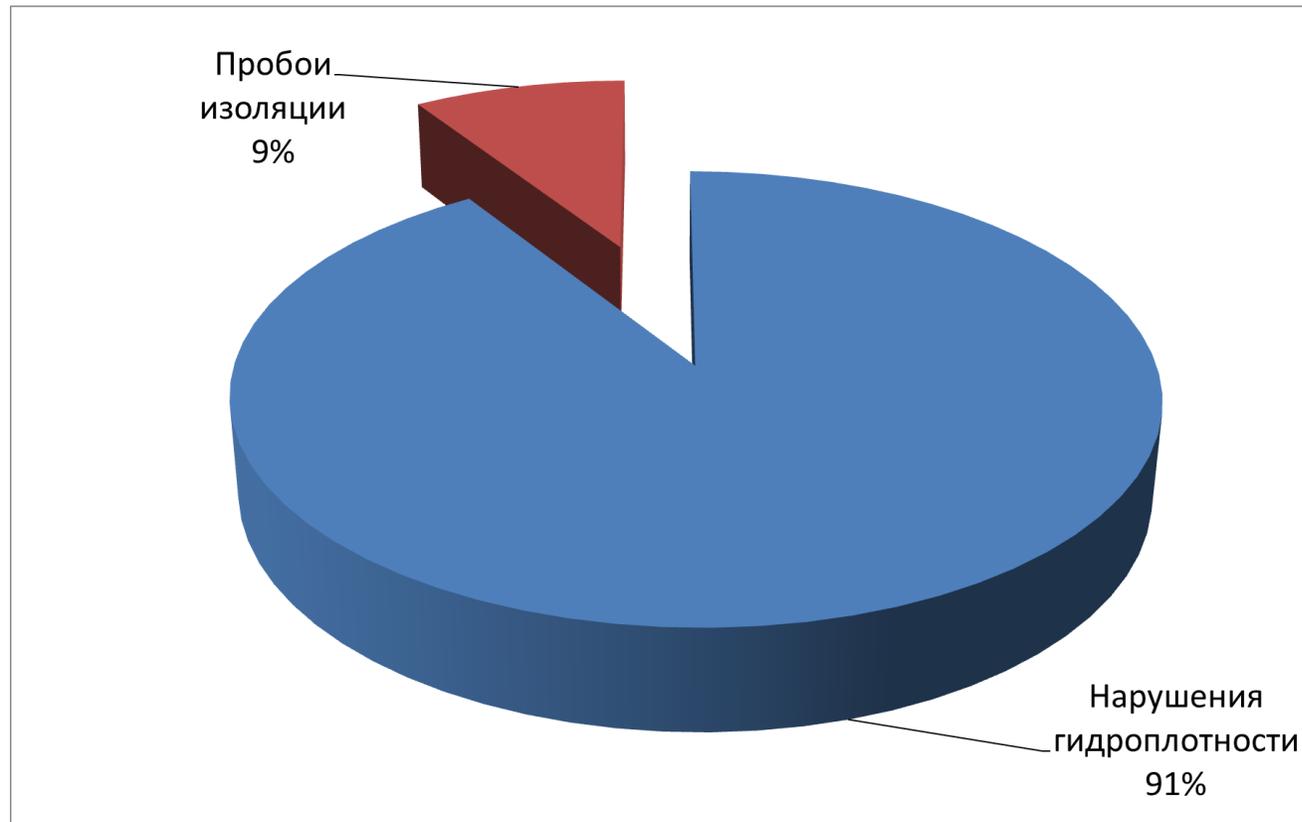
Анализ повреждаемости обмоток статоров турбогенераторов с водородно-водяным охлаждением мощностью 800 МВт

Средняя календарная наработка обмотки статора на отказ: $\tau_{\text{ср}} = 6,9$ лет

Нижняя граница 95% доверительного интервала: $\tau_{\text{ср.н}} = 4,5$ лет

Верхняя граница 95% доверительного интервала: $\tau_{\text{ср.в}} = 11$ лет

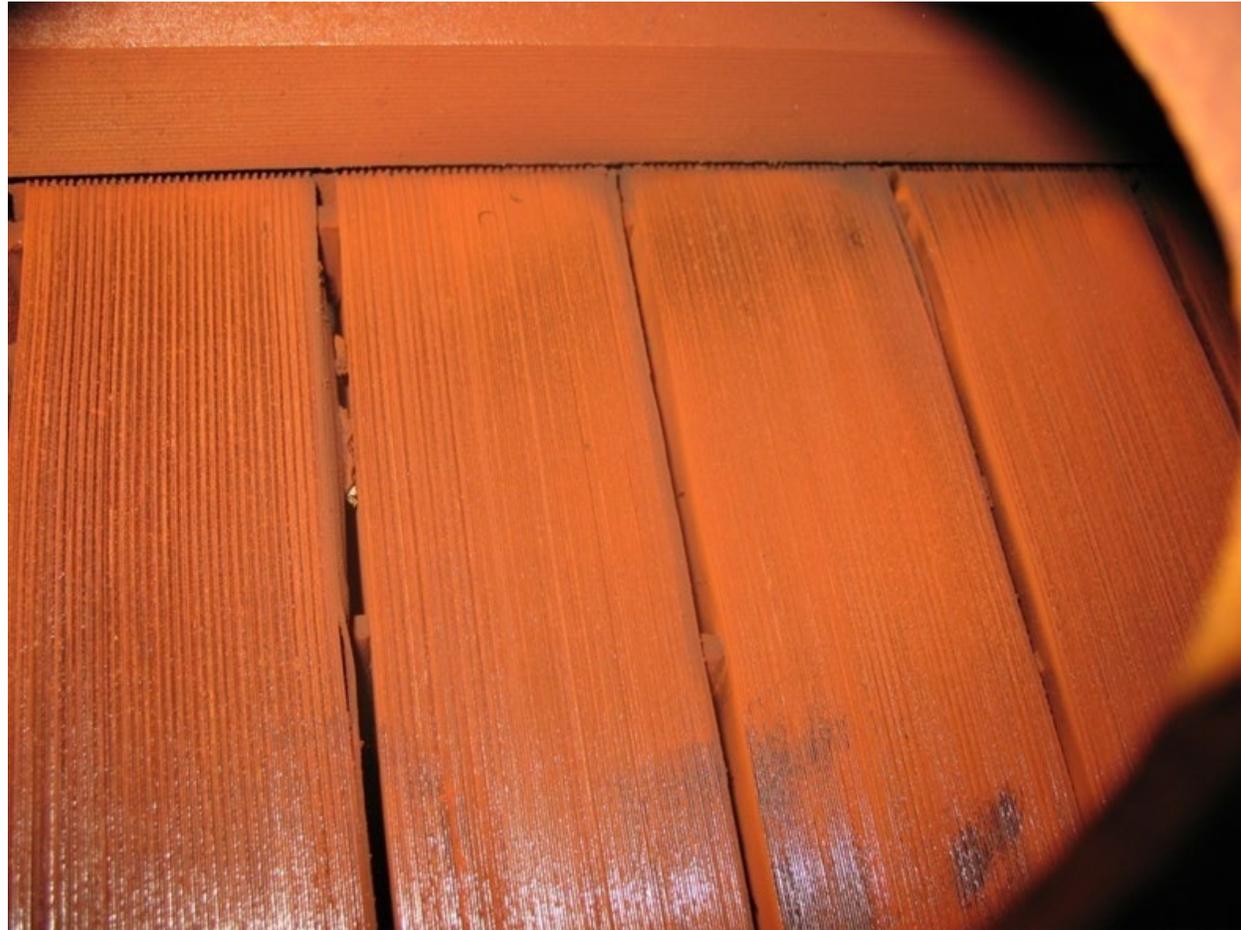
**Признаки повышенной вибрации активной стали –
продукты фреттинг-коррозии на наружной поверхности
сердечника ТГВ-200**

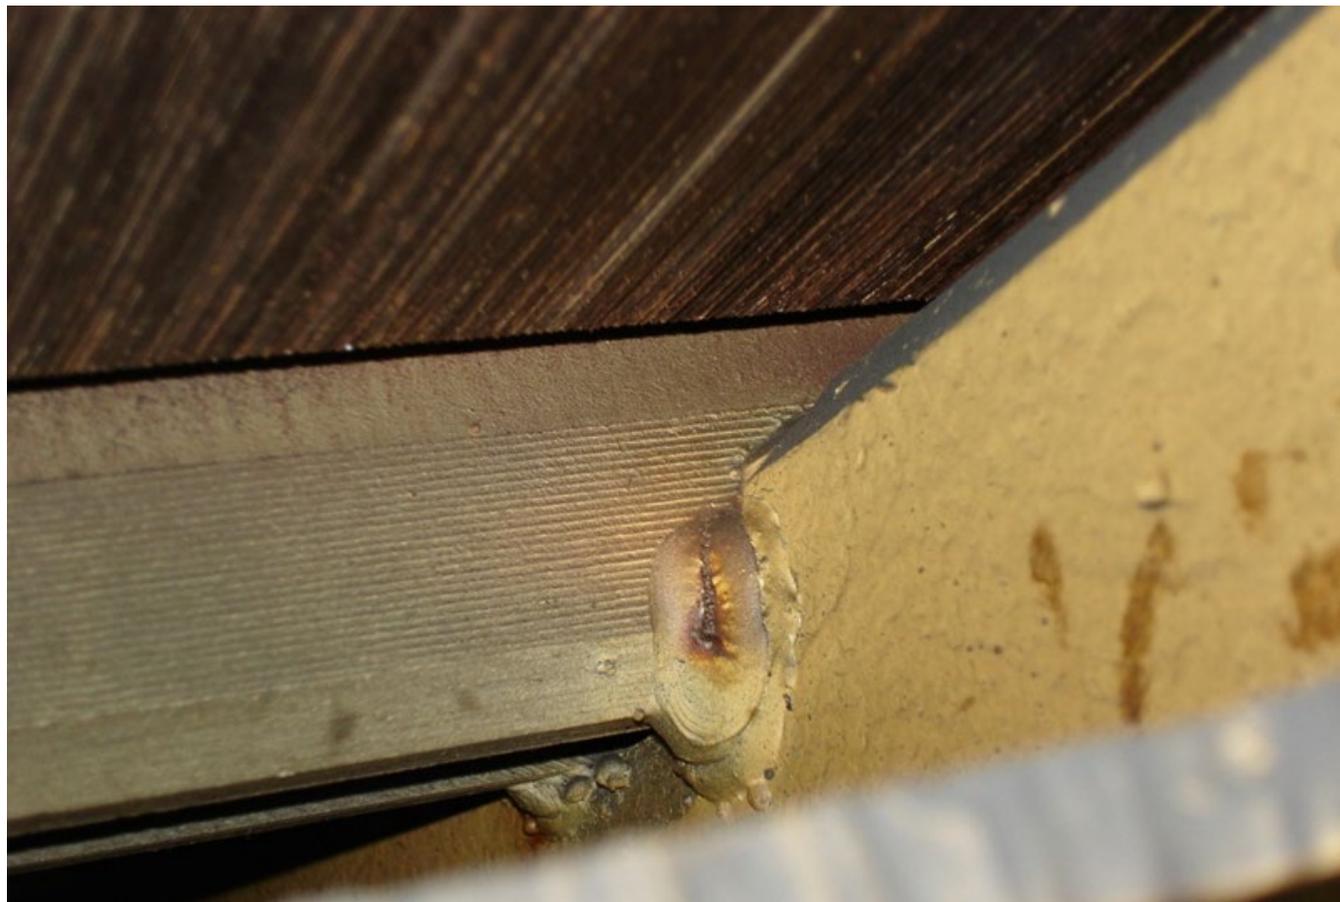
Трещина в сварном шве между стяжной призмой и кольцевым ребром жесткости рамы ТГВ-300

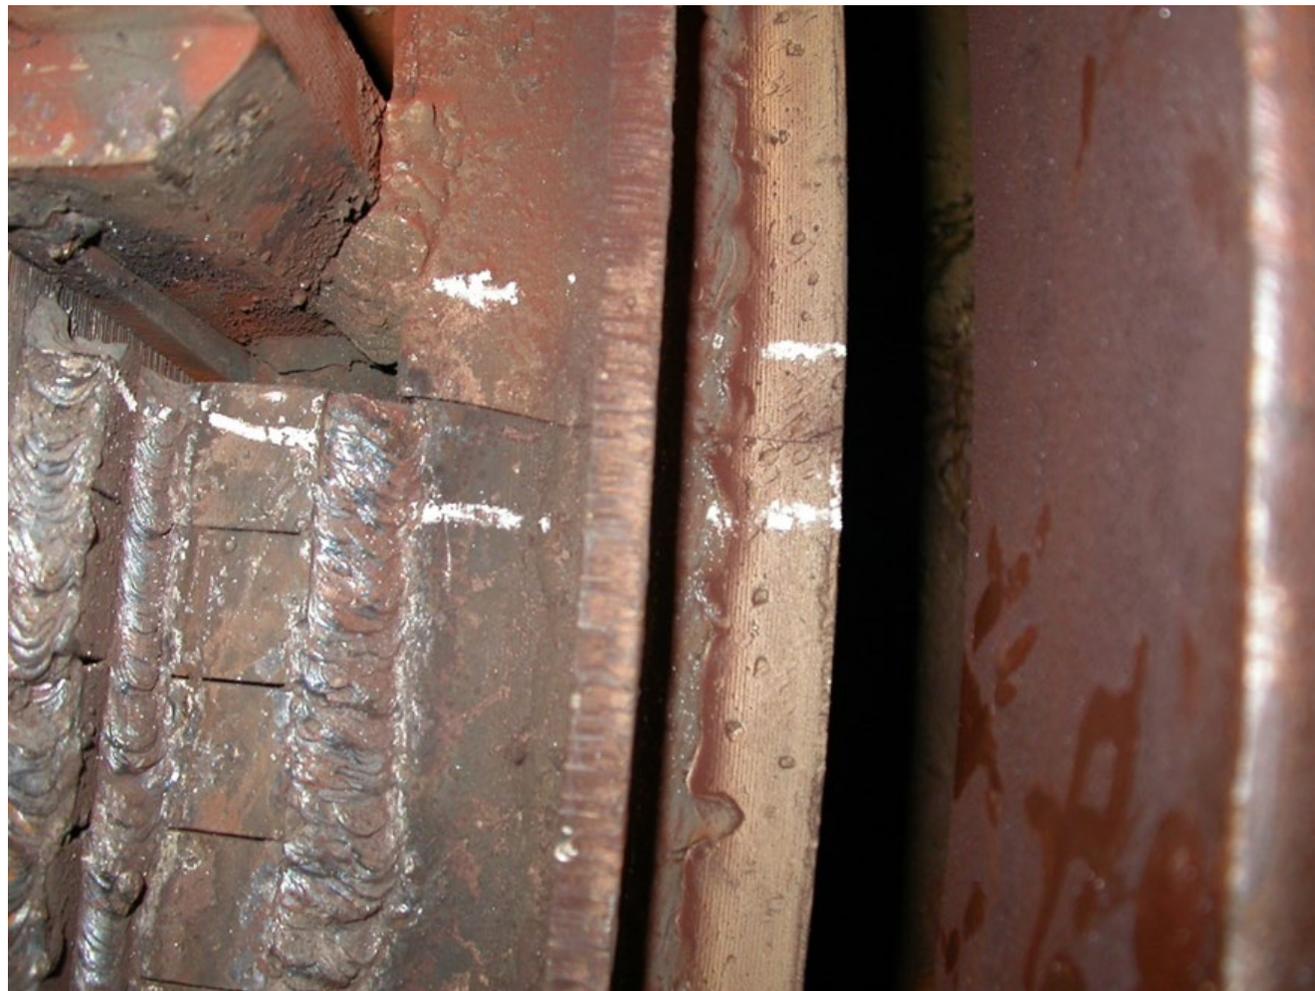
Трещина в кольцевом ребре жесткости рамы ТГВ-300

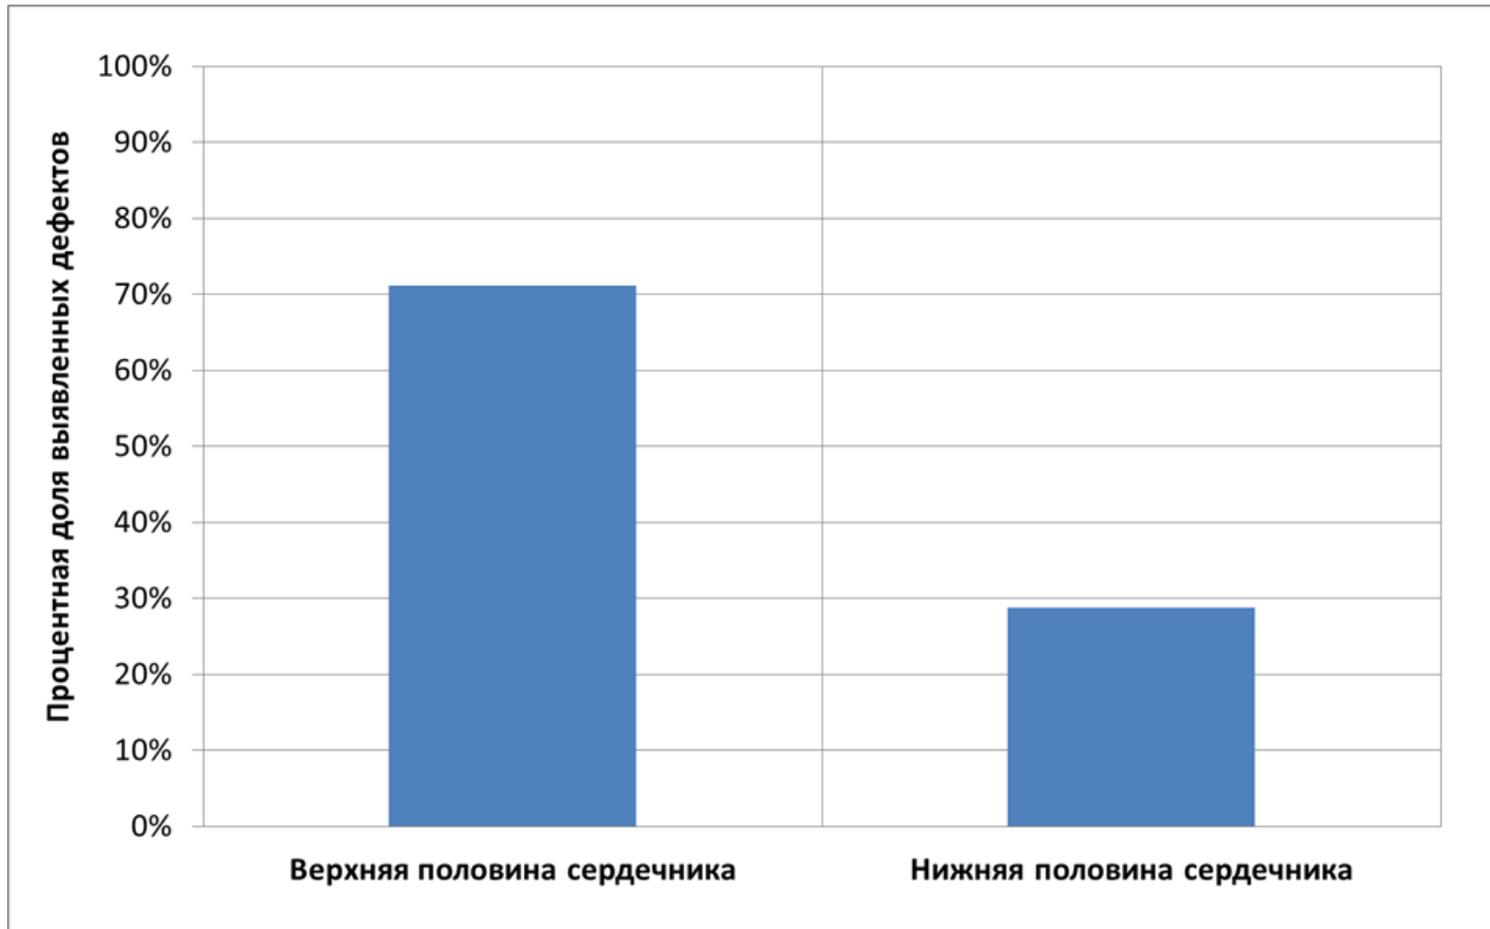
Распределение дефектов промежуточной рамы по окружности статора в турбогенераторах ТГВ-300
