**Актуальные вопросы разработки методов
он-лайн мониторинга и диагностики
турбогенераторов при решении задач
повышения надёжности
и продления срока службы.**

Д.В. Кузнецов к.т.н. (докладчик),
Ф.А. Поляков к.т.н., П.В. Сокур к.т.н.
ООО «Электросервис – НТЦГ»

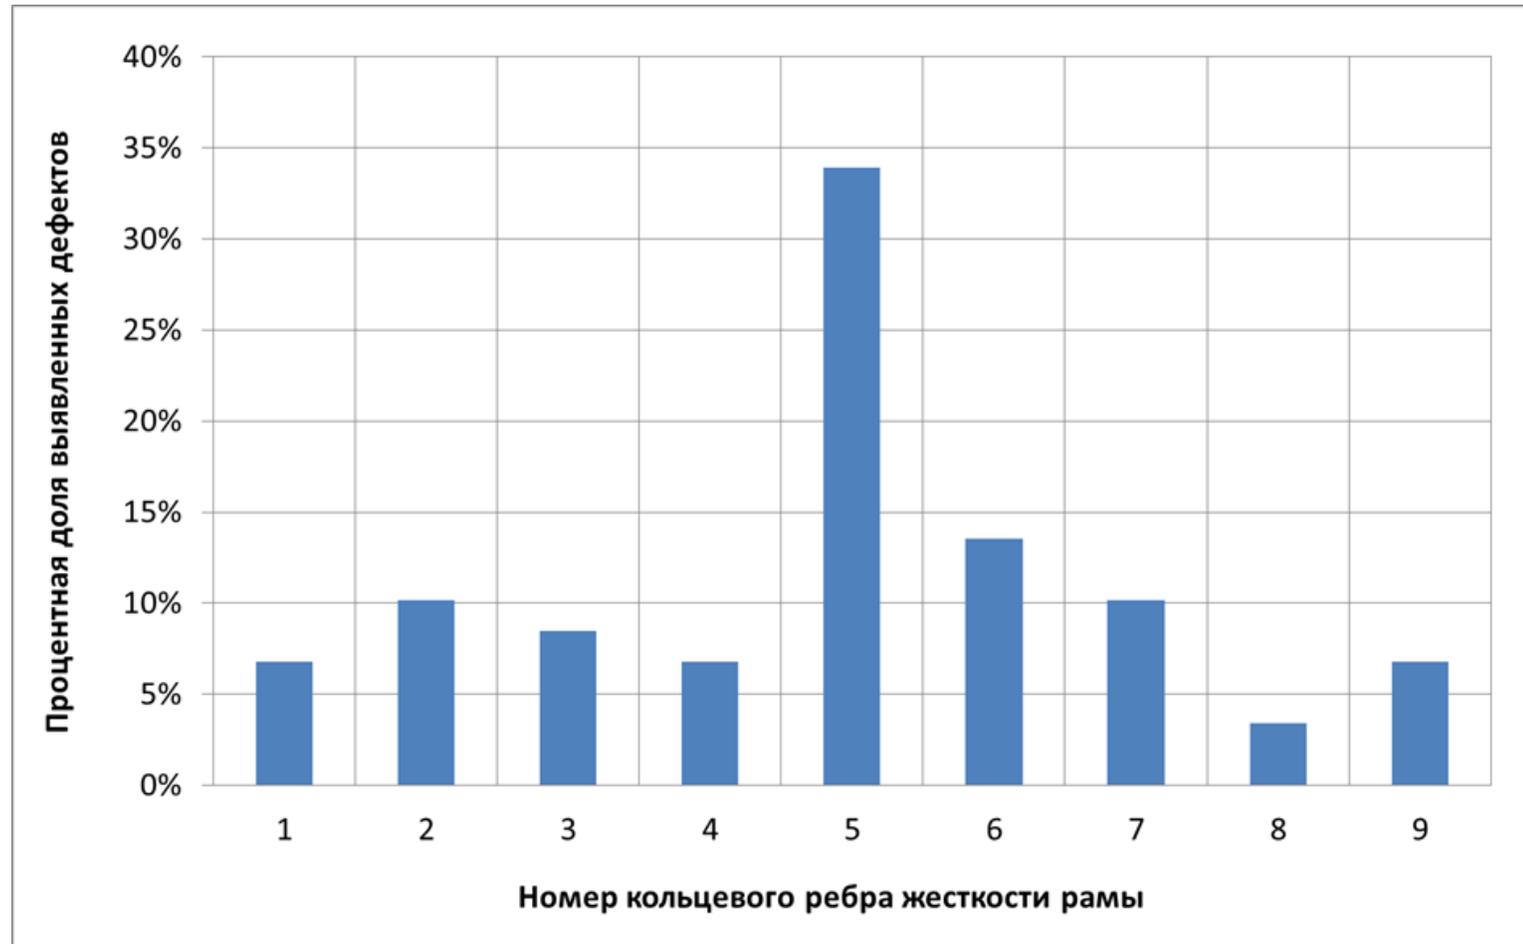
Распределение дефектов промежуточной рамы по длине статора в турбогенераторах ТГВ-300
