**Научно-практическая конференция
«Техническое диагностирование высоковольтных вращающихся машин при переходе
на обслуживание по реальному состоянию»**

Опыт оценки технического состояния турбогенераторов с большим сроком службы

**Глинских Ю.М., Осотов В.Н., к.т.н.
ООО «ИТЦ УралЭнергоИнжиниринг»
Email: sovetdiag@yandex.ru
Тел. 8-912-617-96-98**

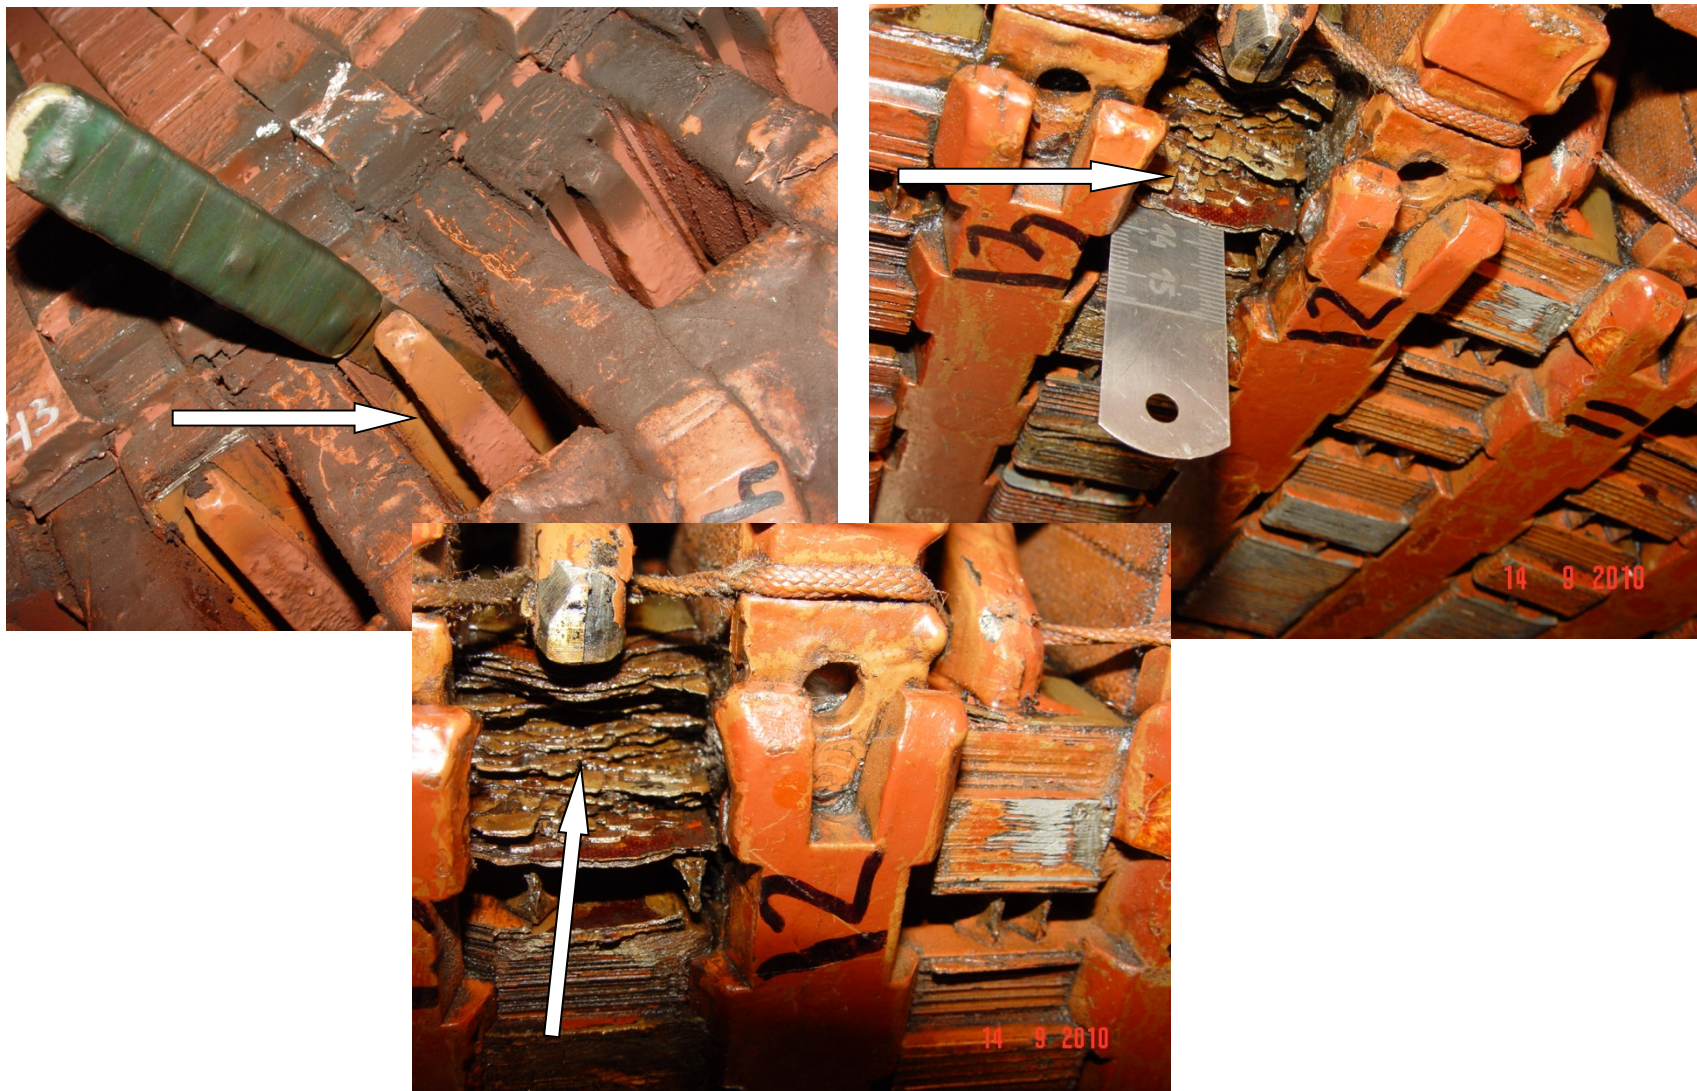
ОСЛАБЛЕНИЕ ПРЕССОВКИ АКТИВНОЙ СТАЛИ В ТОРЦЕВОЙ ЗОНЕ СЕРДЕЧНИКА

Одним из самых опасных и часто встречающихся дефектов сердечника статора является ослабление плотности прессовки крайних пакетов сердечника статора в результате упруговязкого течения лаковых плёнок листов стали и термомеханических усилий возникающих в эксплуатации, особенно при работе турбогенератора в режиме недовозбуждения.

Ослабление плотности прессовки приводит к распушению пакетов, интенсивной вибрации листов стали, их выкрашиванию и последующему разрушению зубцов крайних пакетов сердечника статора.

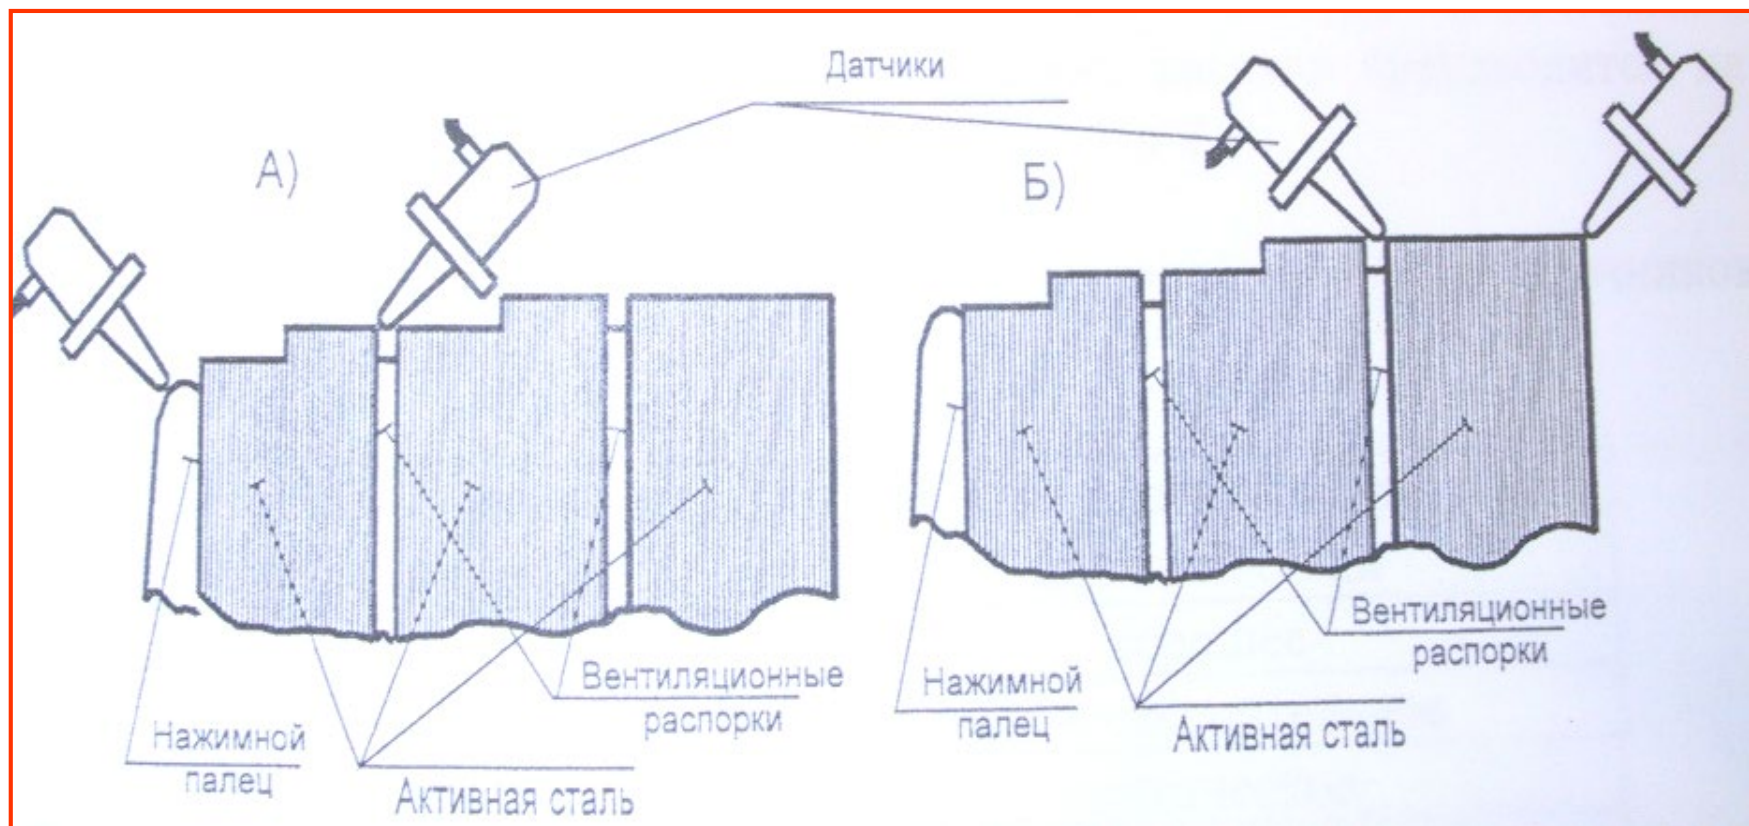
УЛЬТРАЗВУКОВОЙ КОНТРОЛЬ СЕРДЕЧНИКА СТАТОРА ТУРБОГЕНЕРАТОРА

В основу метода ультразвукового контроля плотности прессовки активной стали положена экспериментально установленная зависимость скорости распространения ультразвуковых колебаний на частотах около 60кГц поперёк шихтованных пакетов от давления прессования.

Критерием оценки плотности прессовки является среднее время распространения ультразвуковых колебаний на контролируемом участке:

- На нажимном пальце – более 20 мкс.
- На зубцах незапечённых пакетов – более 2 мкс на 1 мм толщины пакета (средняя скорость распространения ультразвука – менее 500 м/с).
- На зубцах запечённых пакетов – более 1 мкс на 1 мм толщины пакета (средняя скорость распространения ультразвука – менее 1000 м/с).

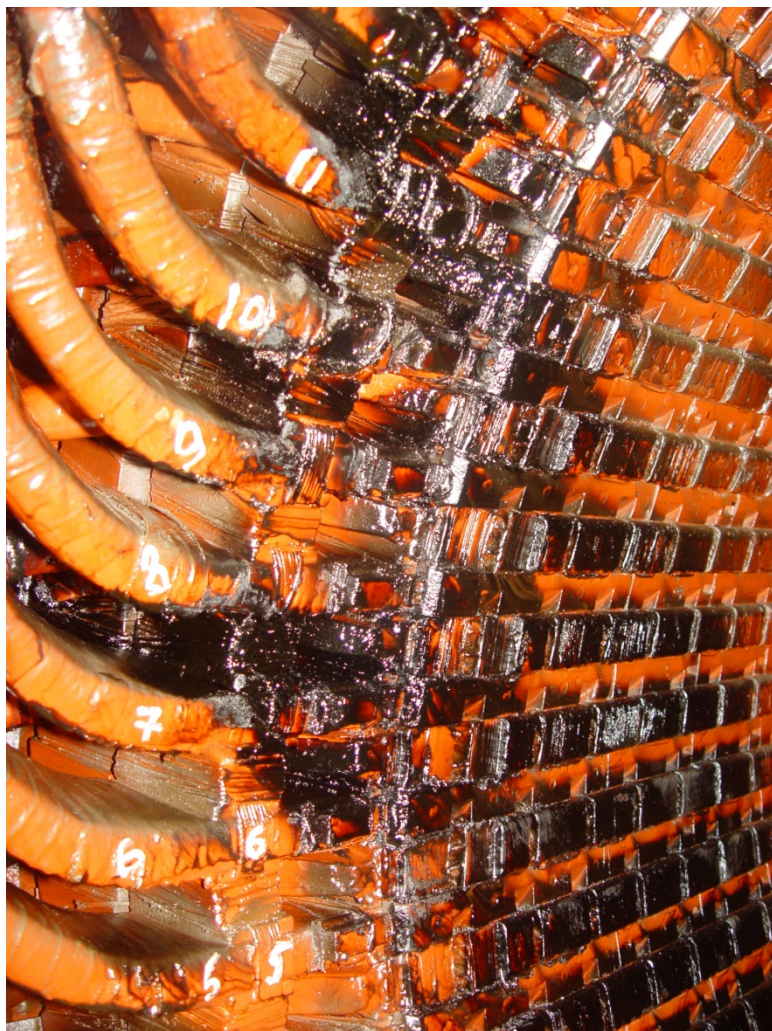
Замасливание торцевой зоны сердечника

При сильном замасливании сердечника статора масло заполняет воздушные полости между листами активной стали, что существенно изменяет время прохождения ультразвука через контролируемый пакет и может привести к ошибочному заключению о состоянии прессовки.

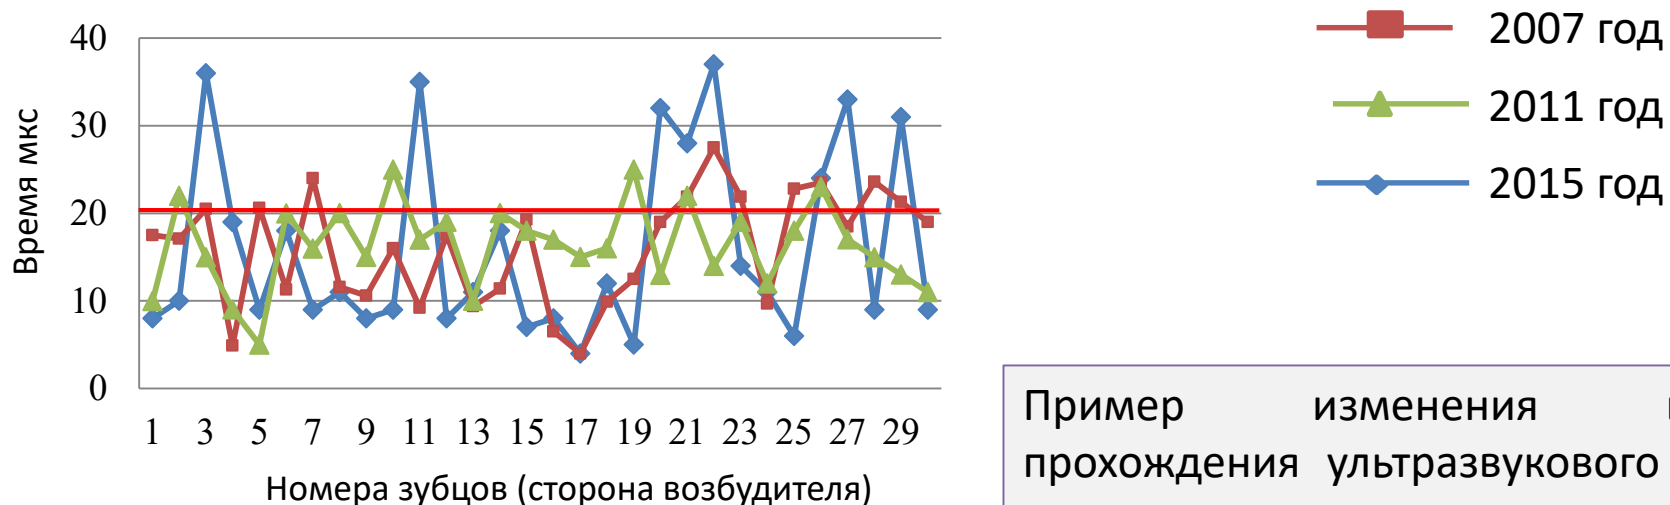
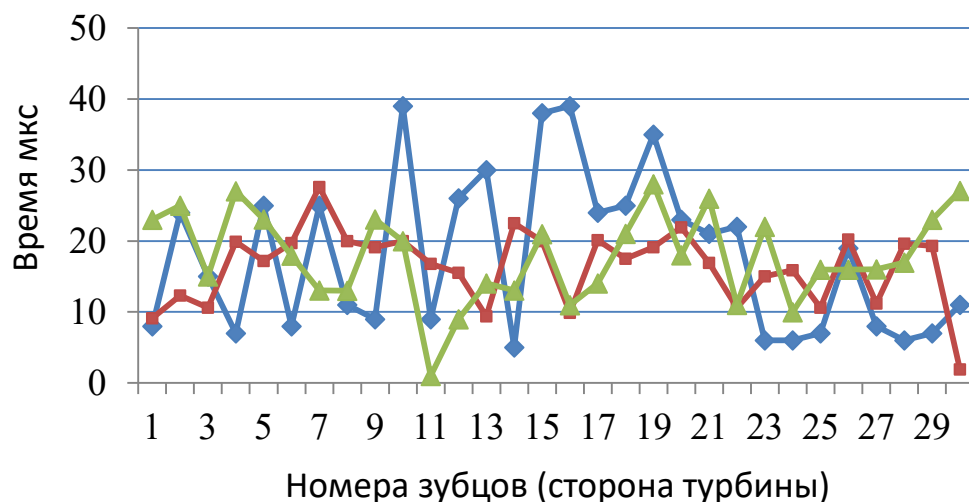
Изменение результатов УЗК во времени (ТГВ-200М)

Пример изменения времени прохождения ультразвукового сигнала через нажимные пальца зубцов сердечника статора турбогенератора ТГВ-200М за 8 лет.

Явно выражена тенденция к увеличению времени прохождения сигнала, что свидетельствует о снижении усилия нажатия.

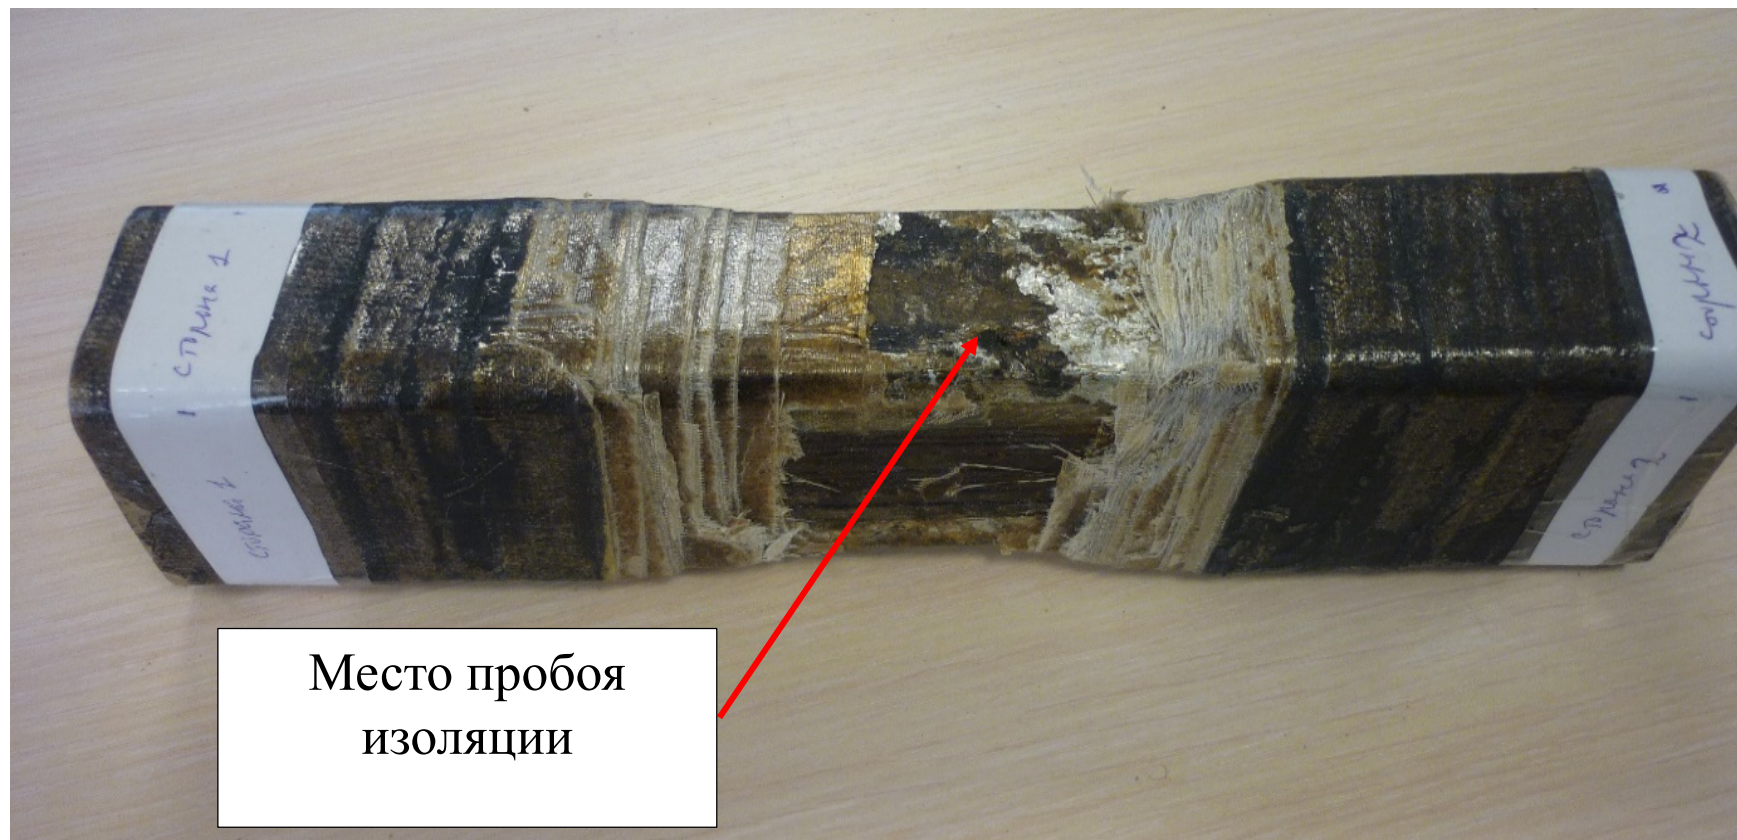
Результаты исследования изоляции пробитого стержня обмотки статора (через 38 лет эксплуатации)

- Хронический недостаток обмотки статора - течи воды по гидравлическим соединениям (в среднем одна течь в год)**
- Пробоев изоляции обмоток статора в работе не было.**
- При профилактических испытаниях произошло два пробоя изоляции из-за увлажнения (через 30 и 38 лет эксплуатации).**

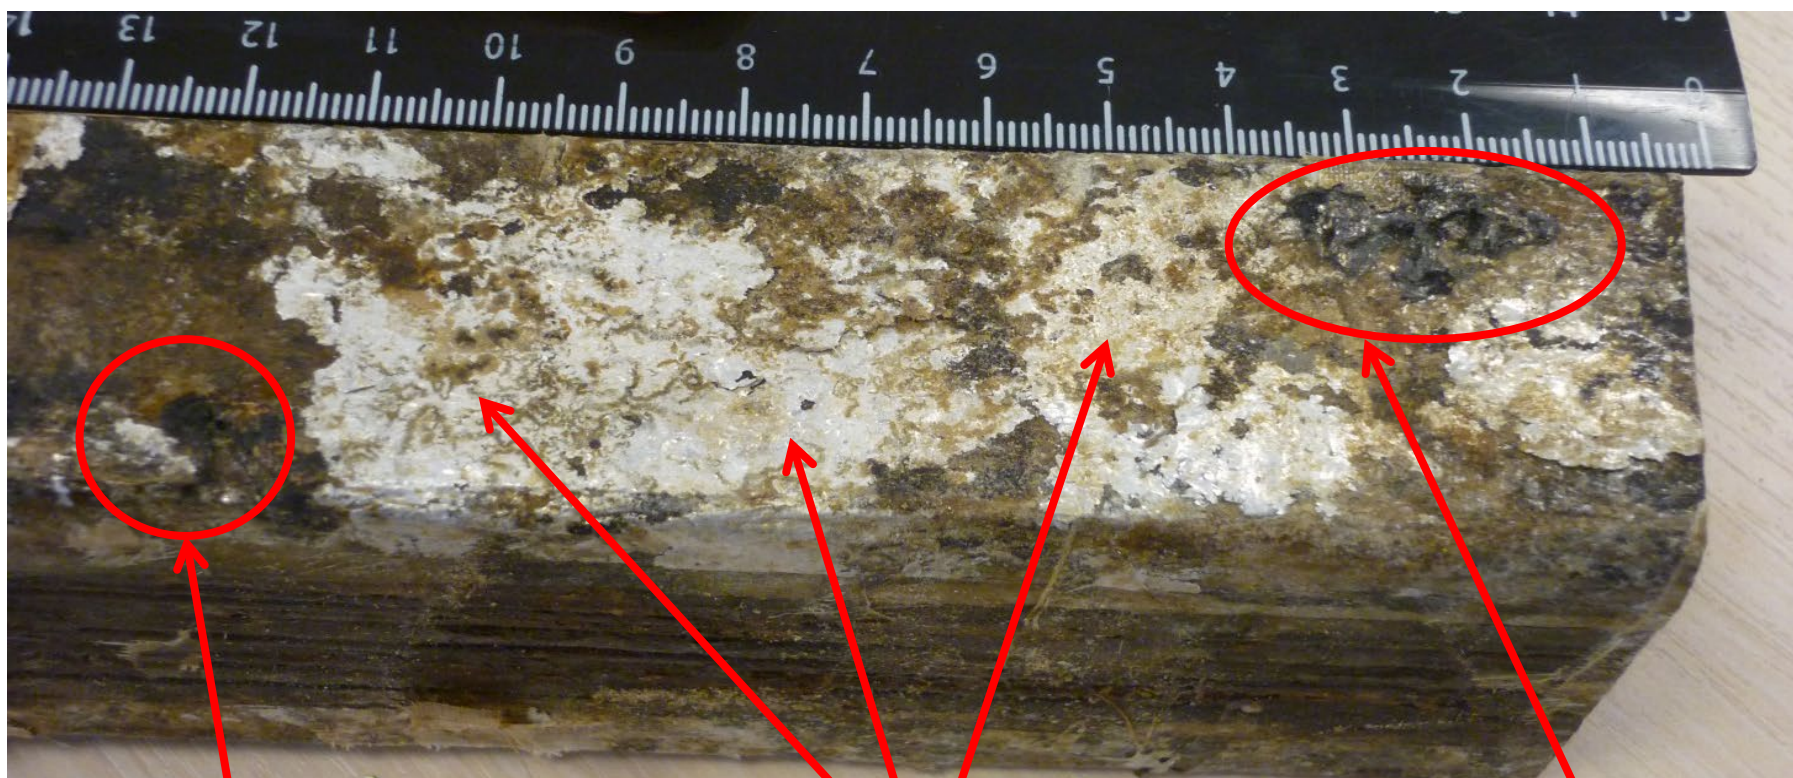
Фрагменты слоёв изоляции со следами
пробоя.

Место пробоя

Алюминиевая фольга (экран)

Очаг ЧР

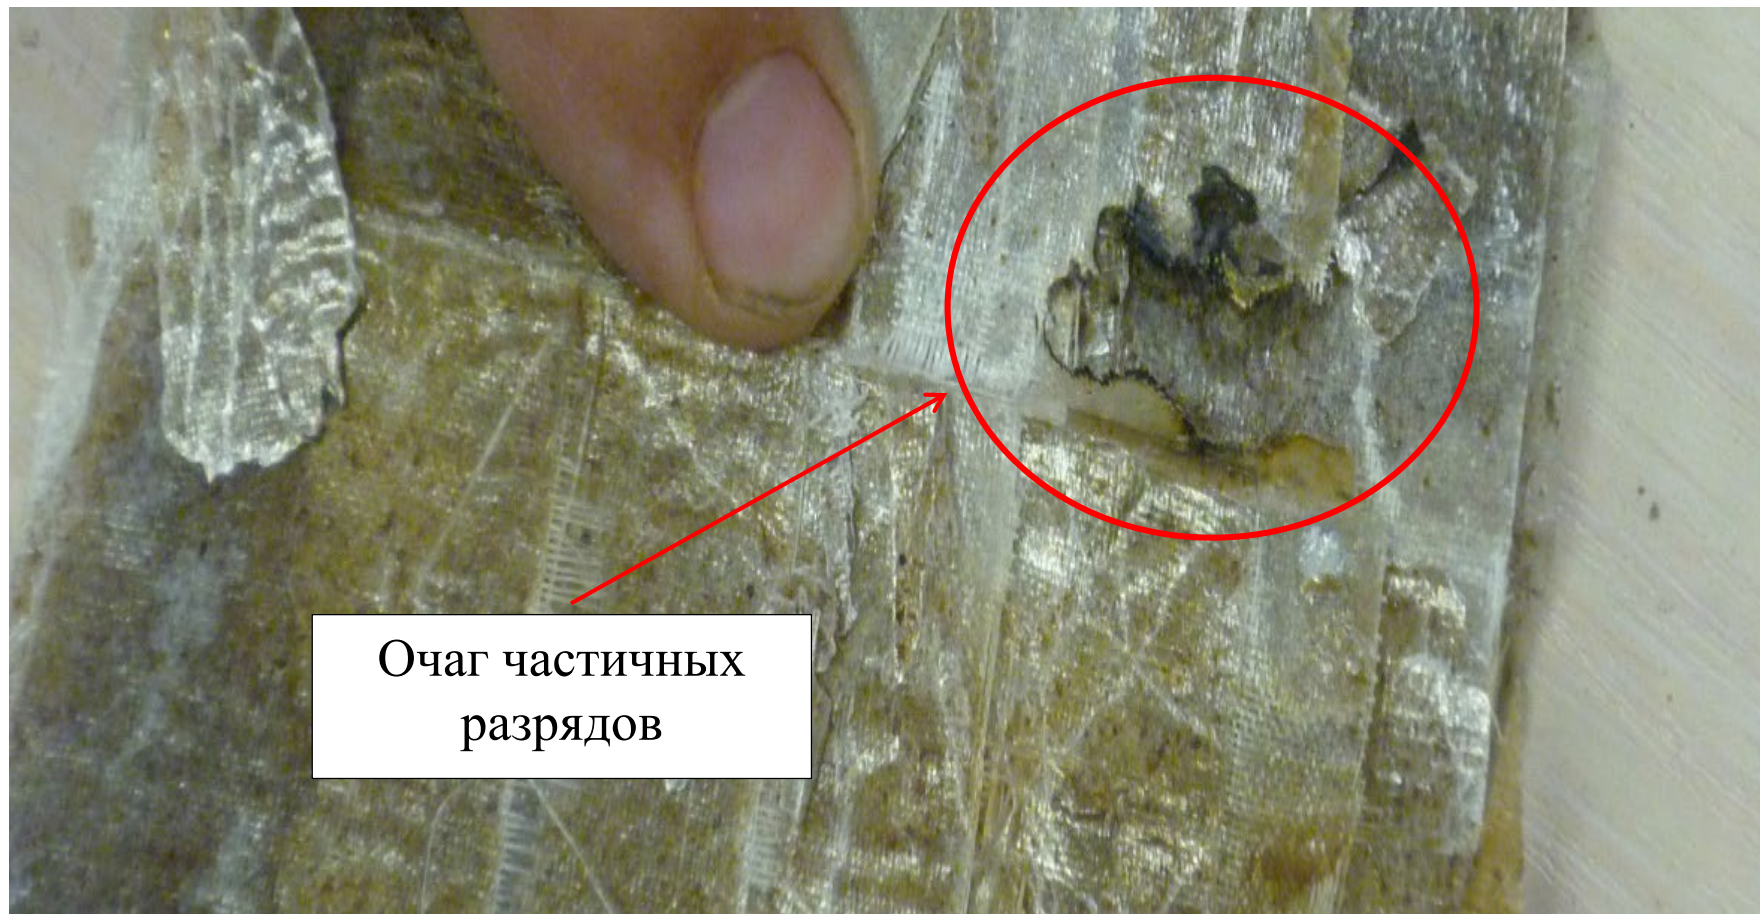
Общий вид верхней (узкой) грани «блока элементарных проводников»

Очаг частичных
разрядов

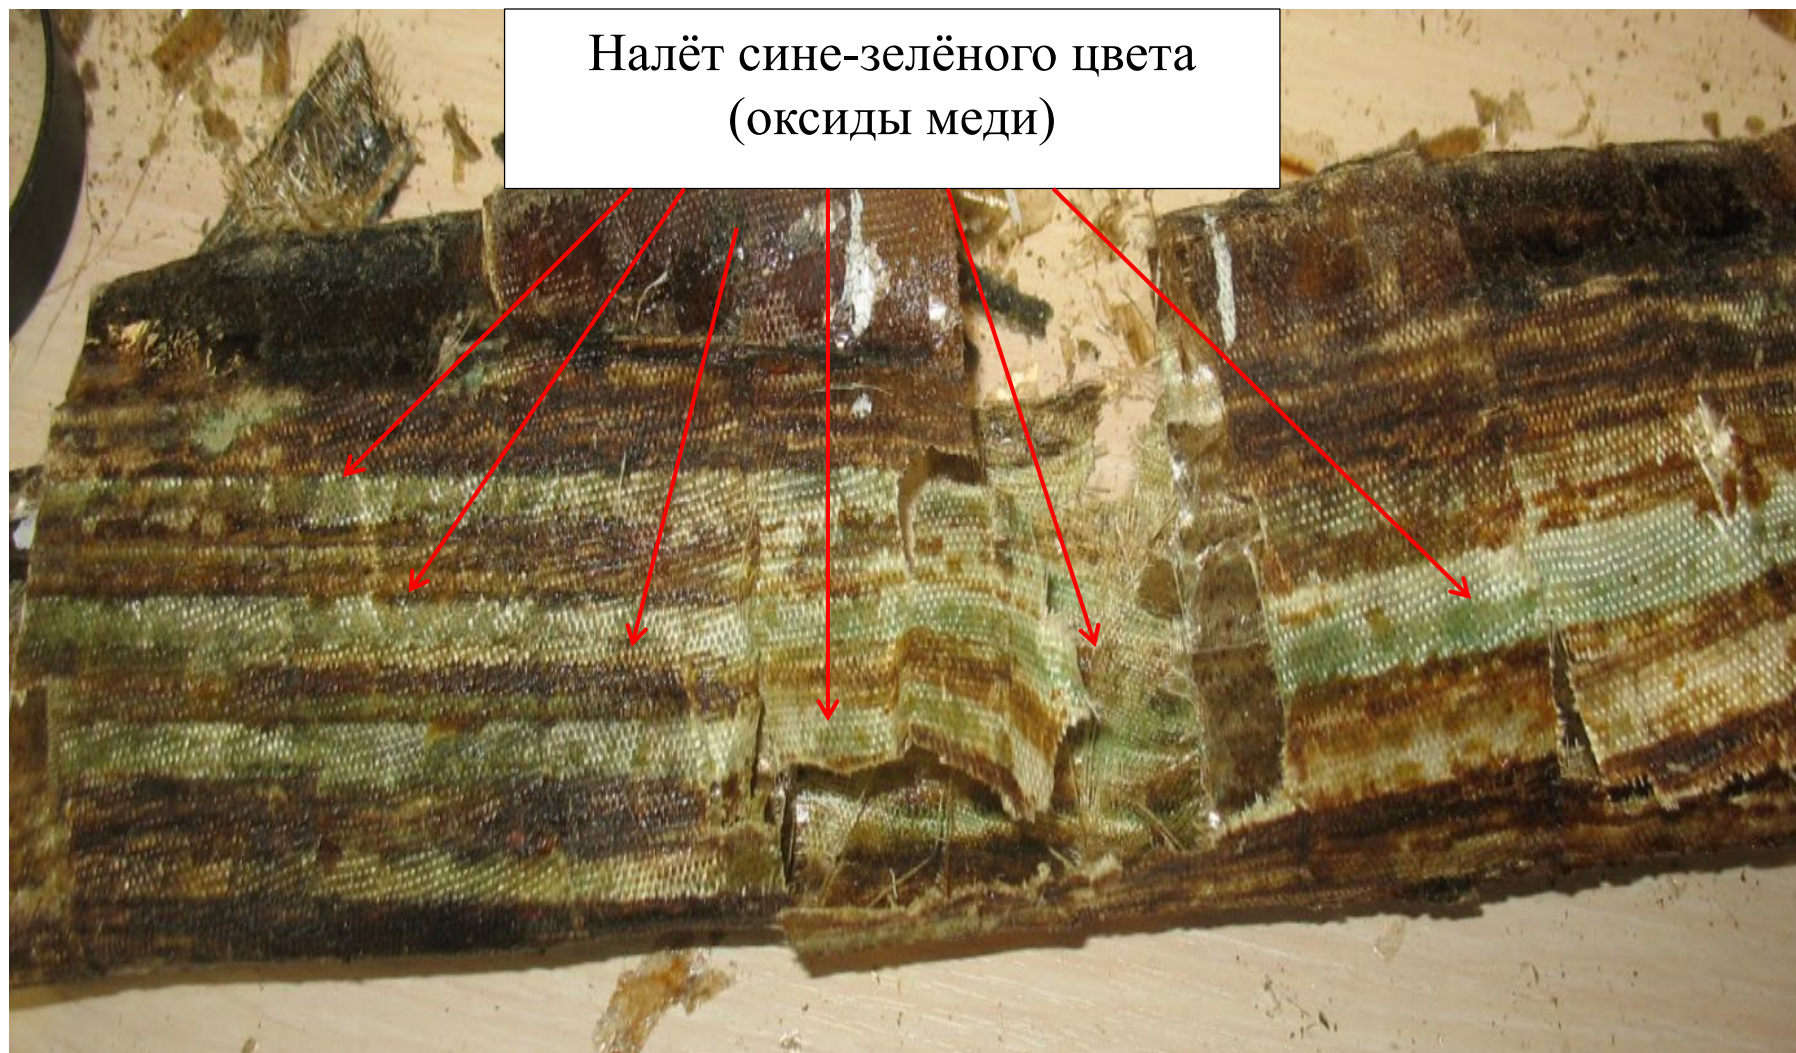
Очаг частичных разрядов между слоями изоляции на внутренней поверхности «коробочки», прилегающей к первой широкой грани.

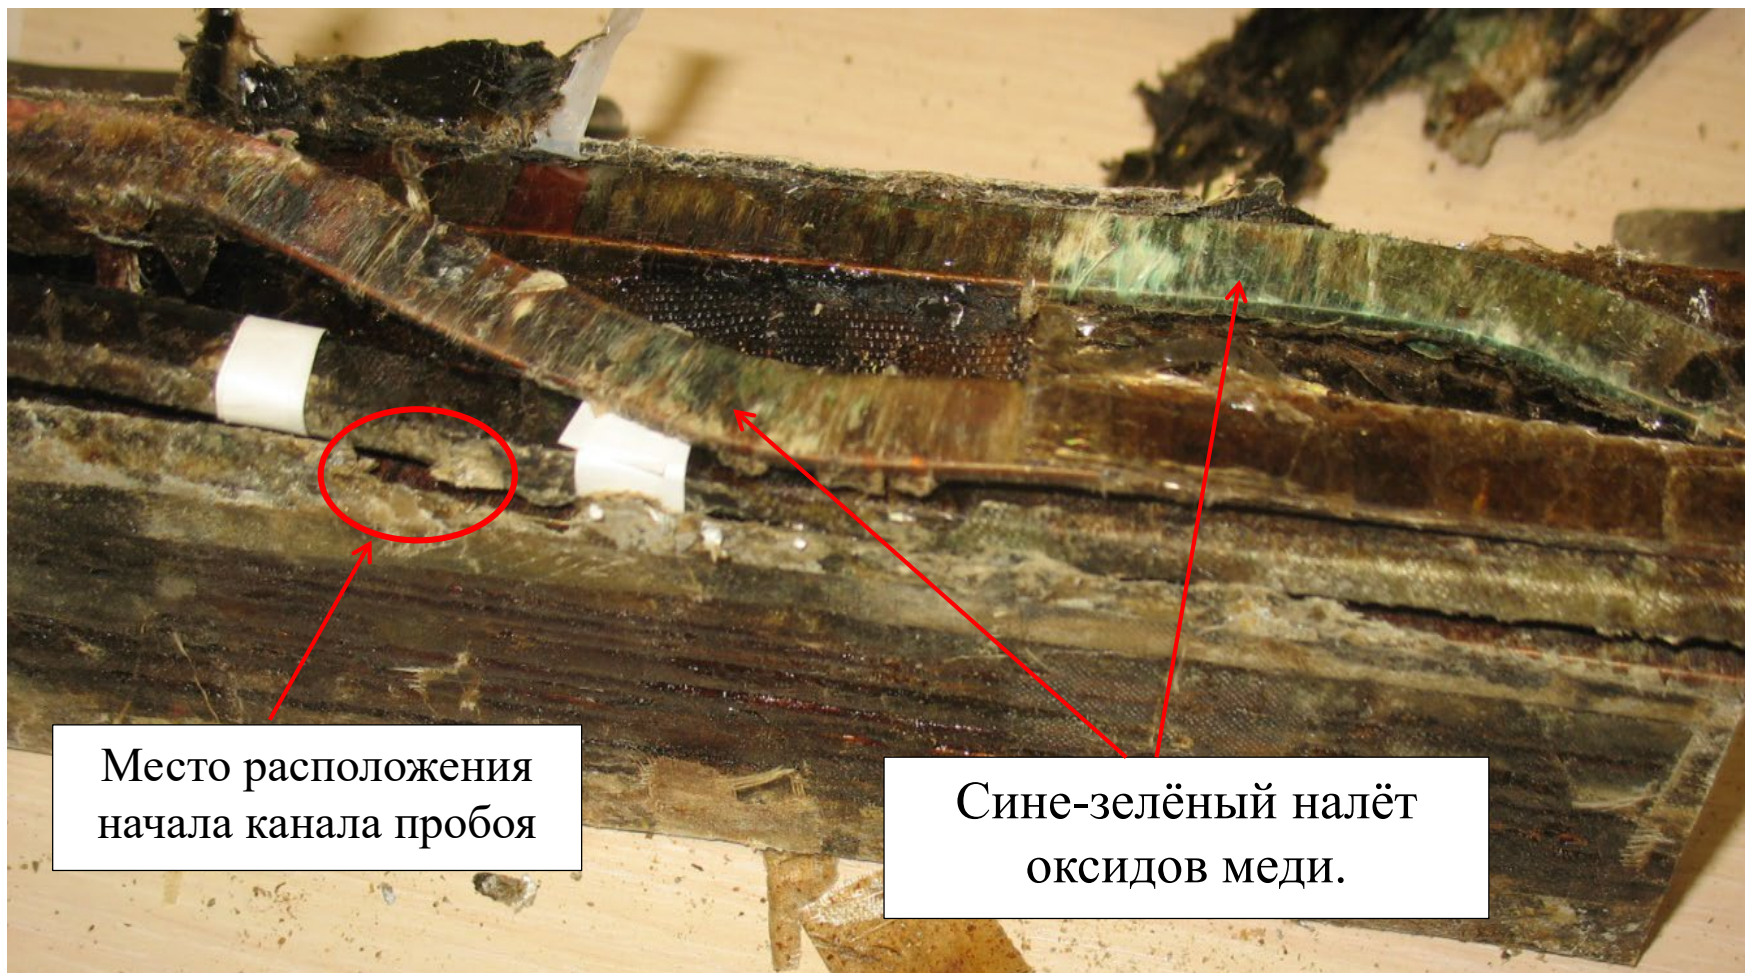
Общий вид внутренней поверхности корпусной изоляции первого «столбика» со стороны широкой грани.

Место расположения
начала канала пробоя

Сине-зелёный налёт
оксидов меди.

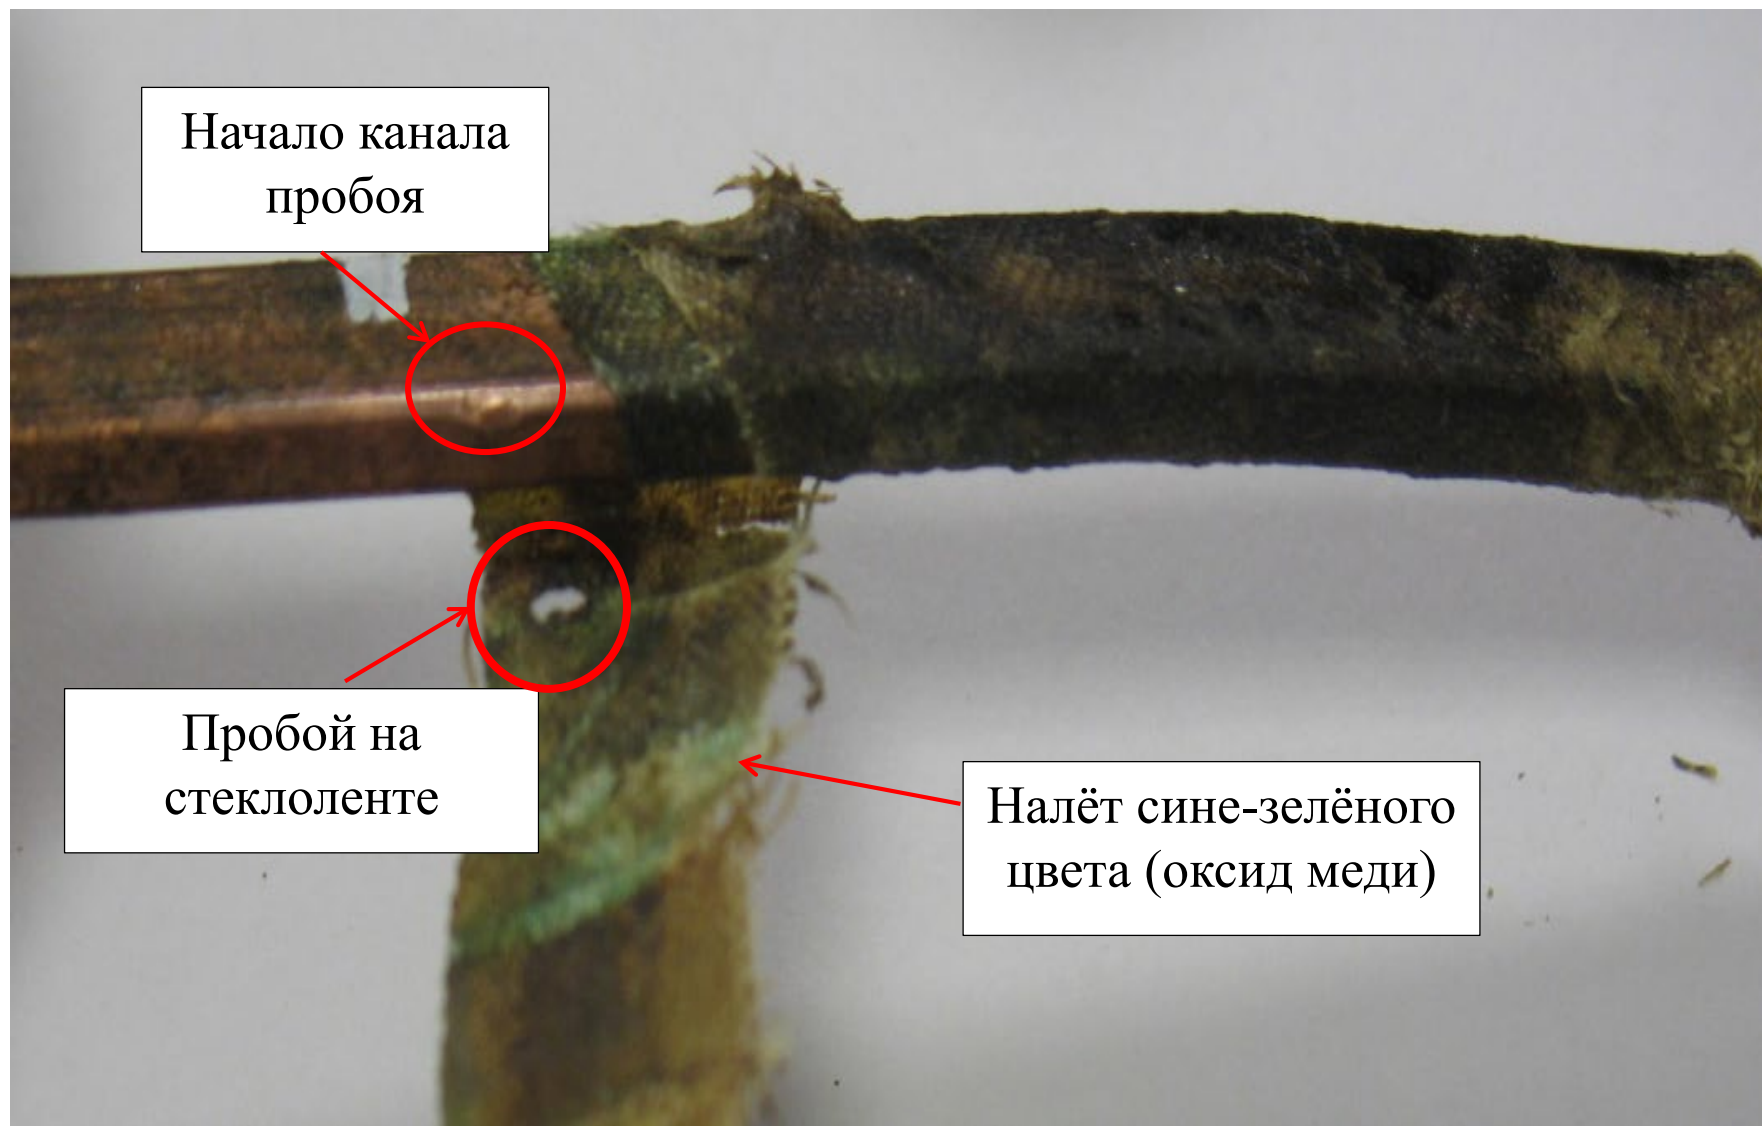
Общий вид места расположения начала канала пробоя
изоляции

Начало канала пробоя на полом медном проводнике
