# Модальный анализ лобовых частей турбогенератора для уточнения моделей предиктивной вибродиагностики

# ВИБРАЦИЯ ЛОБОВЫХ ЧАСТЕЙ ТУРБОГЕНЕРАТОРА

# Дополнительный пример: Анализ основных причин возникновения вибрации

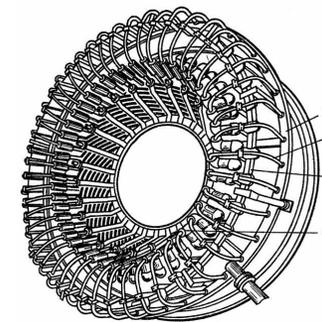
Общий вид лобовой части обмотки статора турбогенератора серии ТБВ:  
1 – коллектор холодной воды,  
2 – гибкие изолирующие шланги,  
3 – коллектор горячей воды,  
4 – водораспределительные шланги

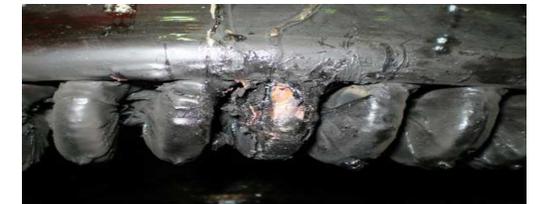
- Ослабление поддержки из-за механического старения и теплового расширения
- Плохая конструкция крепления -> резонансы на основной гармонике и кратным частоте сети 100/120 Гц
- КЗ в результате отклонений
- Механические задиры

- Износ изоляции, усталостные трещины в медных проводниках
- Дуговые токи, замыкание статора на землю

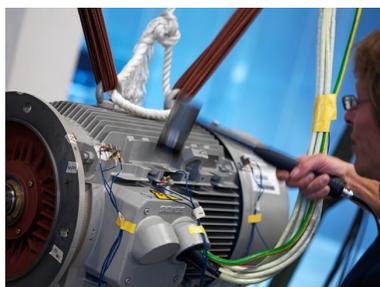
Наложение форм 13,8 кВт  
4-полюсного статора в хол.  
и гор. режимах n= 1

Mode	Non Connection End Mode Shape Frequency (Hz)		
	Cold (22°C)	Warm (61°C)	Hot (84-76°C)
n=1	103.66	100.13	91.87
n=2	114.25	111.12	103.59
n=3	128.38	125.12	117.13
n=3	139.8	136.44	130.39
n=4	153.83	149.7	143.79
n=5	190.72	185.4	179.11

- Собственные частоты лобовой части снизились на 9-12 Гц при изменении температуры с 22 оС до 85 оС
- Узловые точки формы колебаний при этом не изменяются!
- Это важно для выбора точных мест установки оптических датчиков вибрации постоянного мониторинга

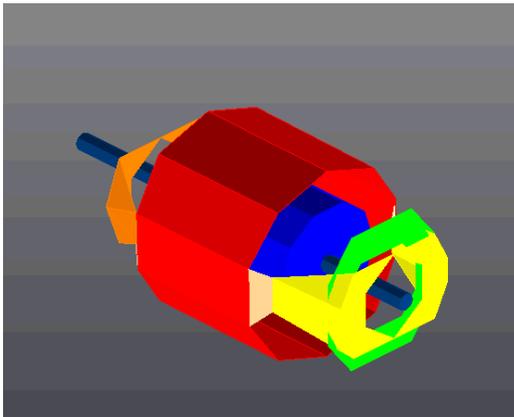
**1-й режим работы**  
Нет проблем вибрации

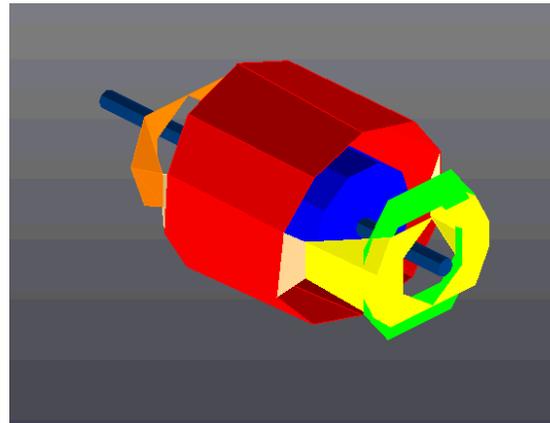
**2-й режим работы**  
Проблема вибрации

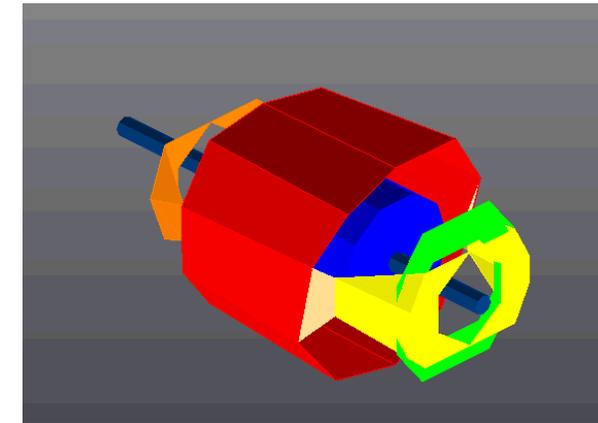
**3-й режим работы**  
Нет проблем вибрации

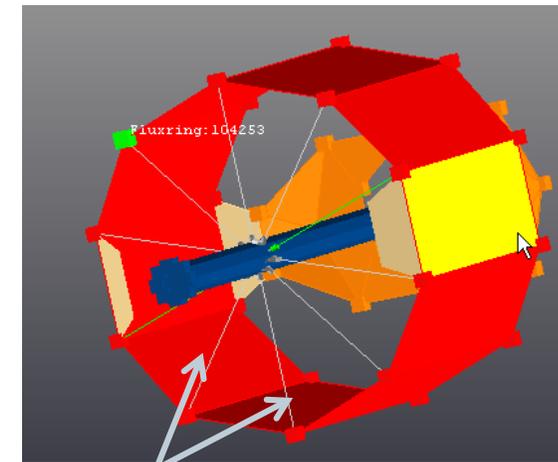
Добавляем жесткость

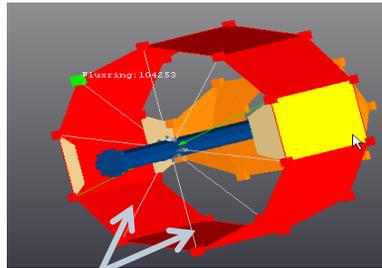
**Добавлена  
жесткость**

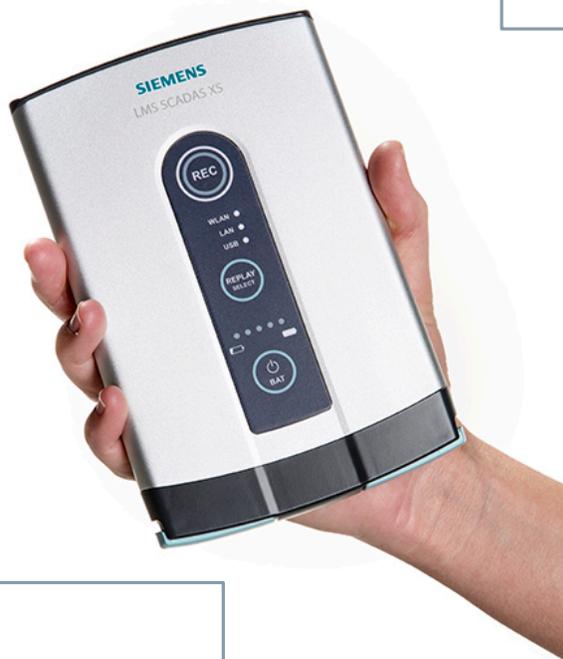
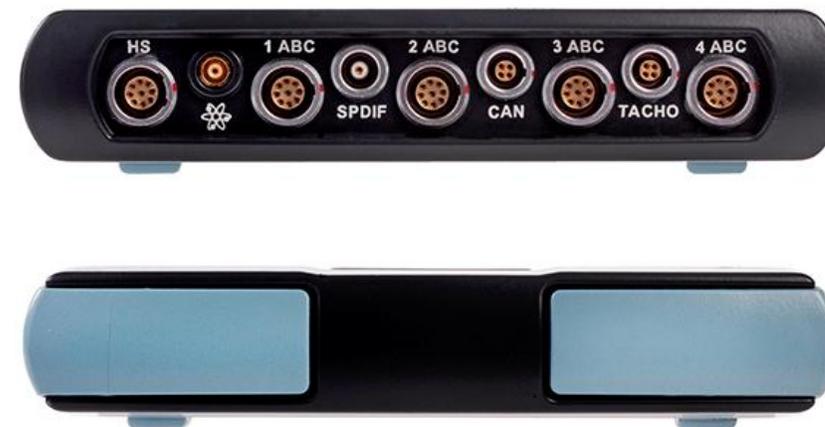
- ✓ Помещается в кармане
- ✓ Легкий (540 гр)
- ✓ Простота в использовании
- ✓ Автономная работа в течение всего рабочего дня

- 12 V/ICP/TEDS каналы через 4 прочных LEMO разъема
- Headset interface - Digital Head interface - 2 analogue tacho - CAN Bus and GPS

- Компактный размер
- (В 170 мм x Ш 114 мм x Т 23 мм)
- USB, WLAN и LAN

- Встроенная аккумуля. Батарея +6 часов автономной работы
- Хранение данных на SD карте
- «Персональная» (12A) и «Сетевая» (12N) версии

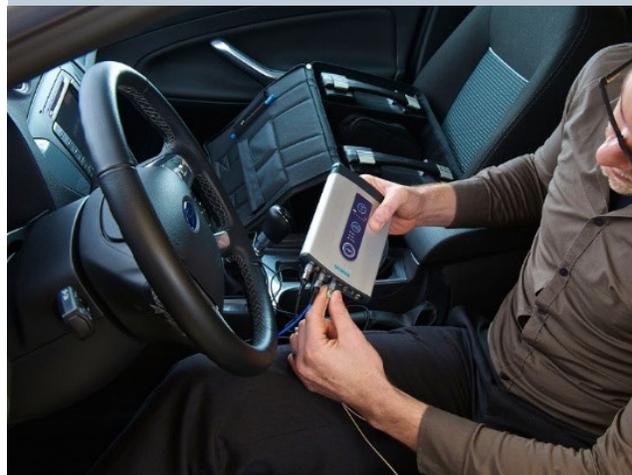
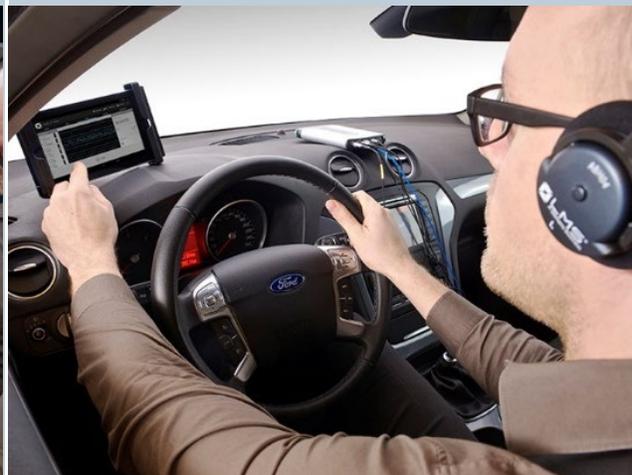
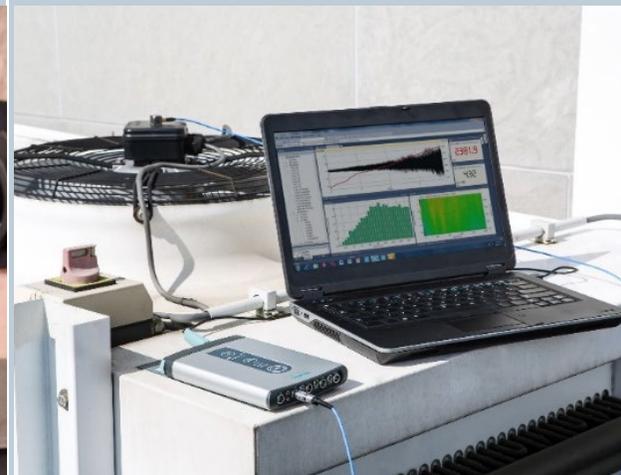
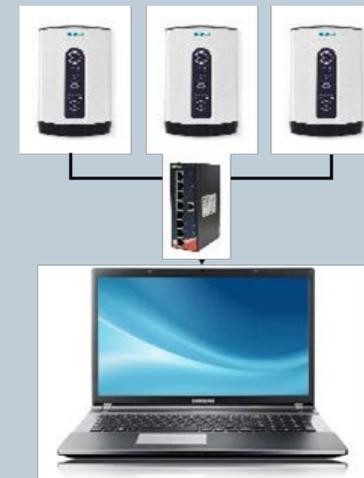
# Различные режимы применения LMS SCADAS XS

Автономно

Планшет

Ноутбук

Распределенные

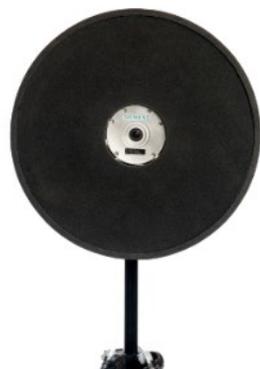
**Центральная  
часть**

**Вблизи (<0.5 м)**

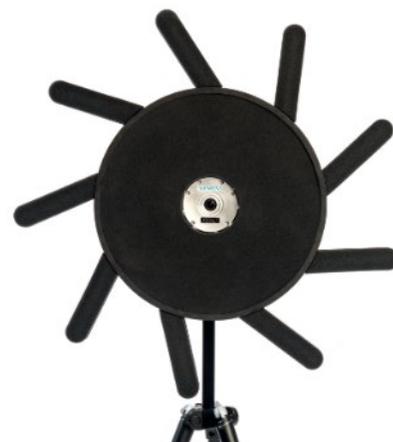
**Короткие  
кронштейны**

**Вблизи и на удалении (<1  
м)**

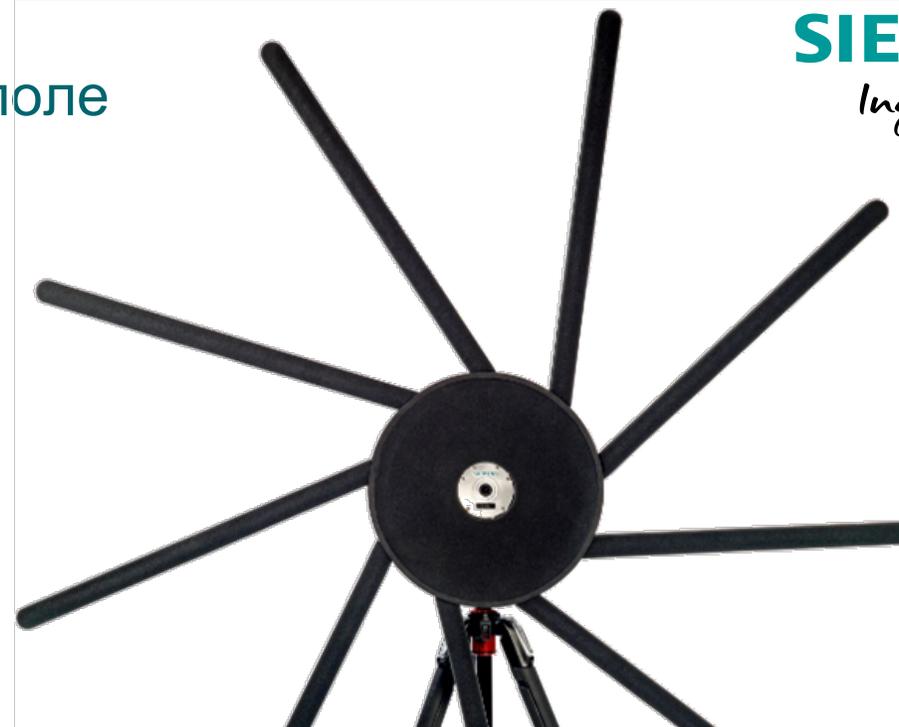
**Длинные кронштейны**

**Вблизи и на удалении (~0.3 м до >2 м)**

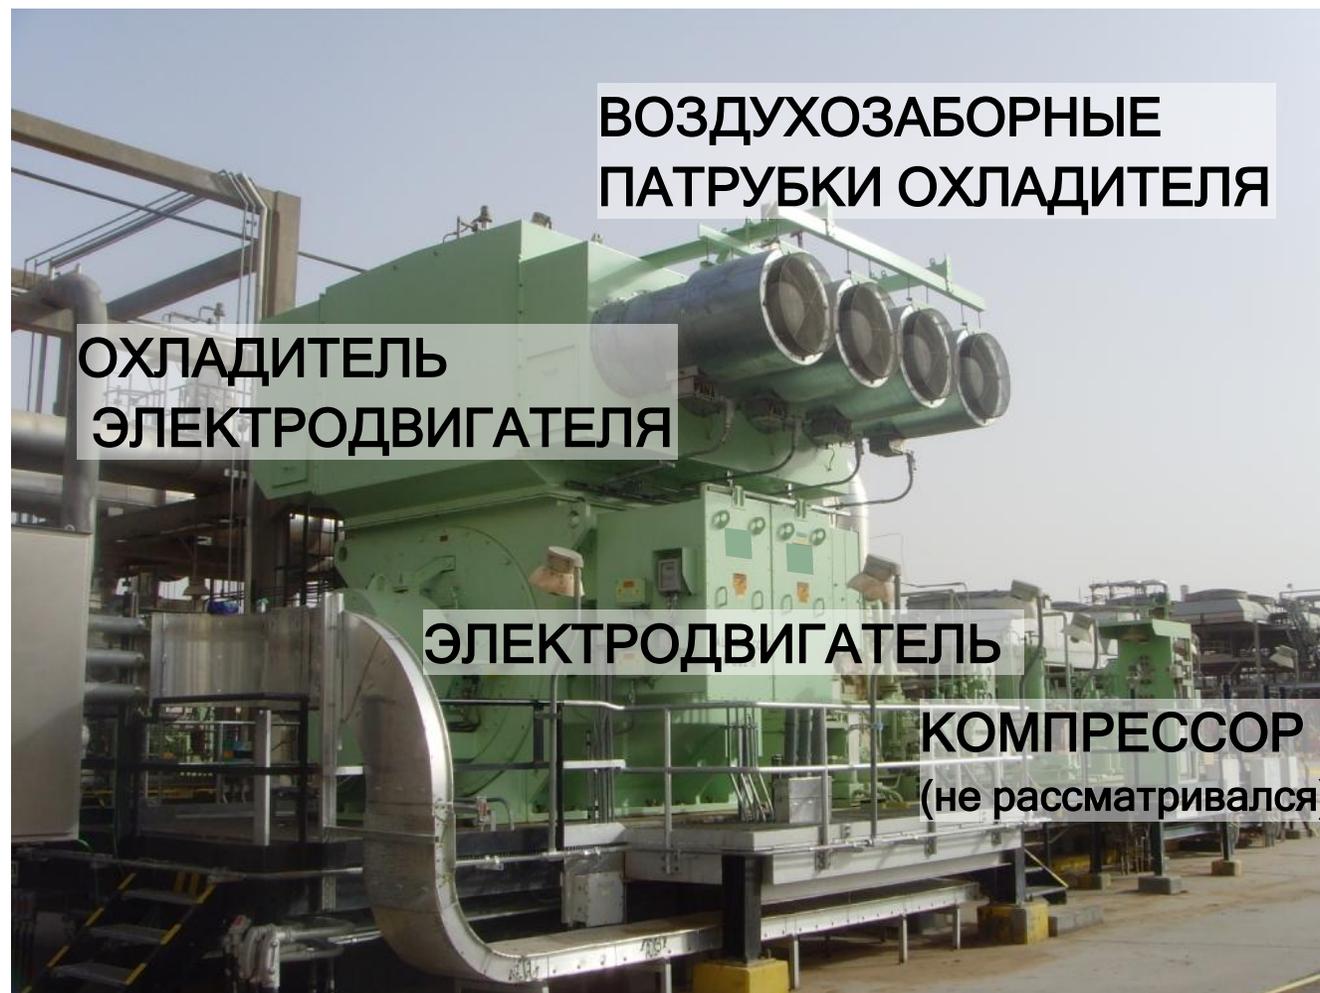
ВОЗДУХОЗАБОРНЫЕ  
ПАТРУБКИ ОХЛАДИТЕЛЯ

ОХЛАДИТЕЛЬ  
ЭЛЕКТРОДВИГАТЕЛЯ

ЭЛЕКТРОДВИГАТЕЛЬ

КОМПРЕССОР  
(не рассматривался)

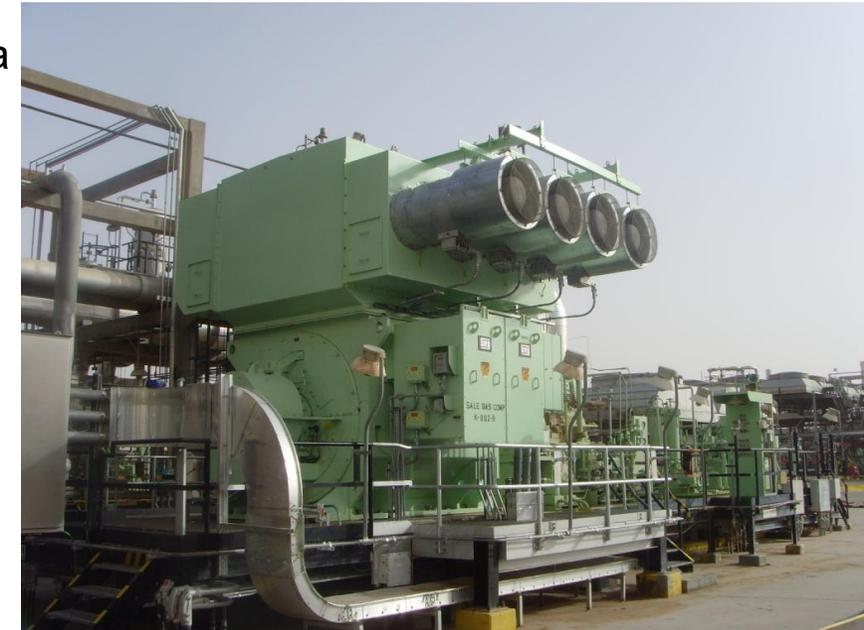
1

мм/с (0...100 Гц)		Сторона компрессора			Сторона привода		
		Осевая	Горизонтальная	Вертикальная	Осевая	Горизонтальная	Вертикальная
Исходное	Под полной нагрузкой	2,54	4,64	0,84	3,46	5,36	0,55

Анализ форм вынужденных колебаний

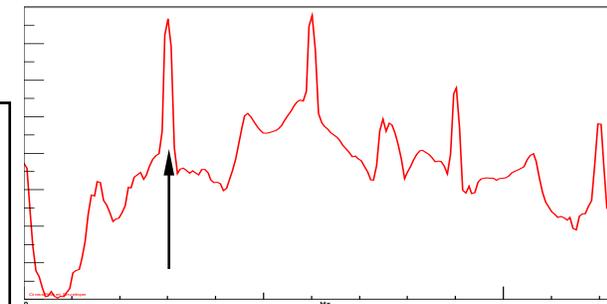
Наблюдается вторая мода поперечных изгибных колебаний агрегата «электродвигатель-охладитель» и колебания охладителя.

Локальная мода воздухозаборников

Уровни вибрации левой передней опоры электродвигателя (со стороны компрессора) и бетонного фундамента сильно отличаются.

Электродвигатель плохо закреплен на фундаменте!

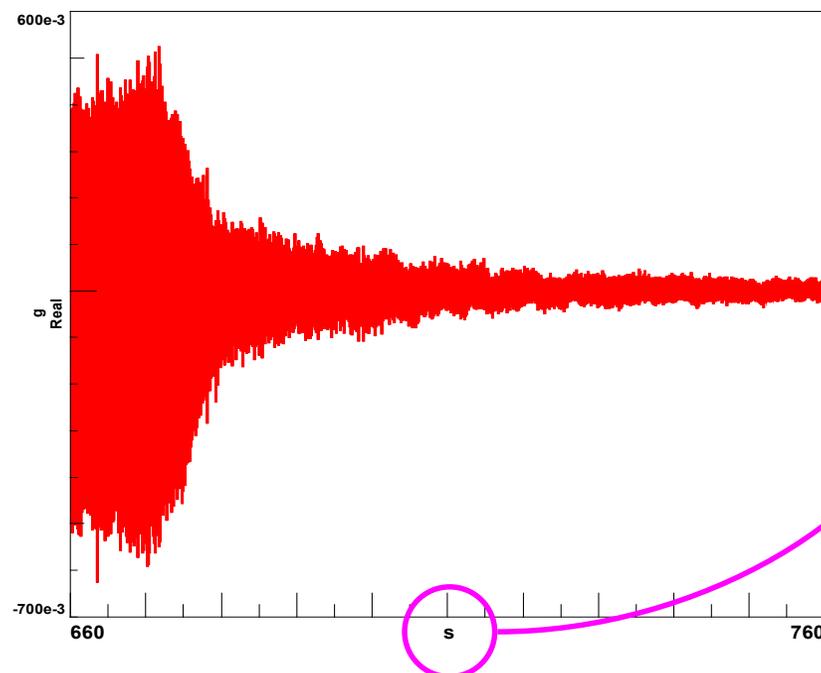
Типичная виброграмма при выключении

- Появление сильных вибраций в диапазоне 28...29 Гц явно указывает на возникновение резонанса на 28...29 Гц.
- **Резонансная частота практически совпадает с частотой возбуждения, равной 30 Гц!**
- Хотя резонансная частота и частота возбуждения совпадают неточно, ответная вибрация на 30 Гц несомненно усиливается соседним резонансом.

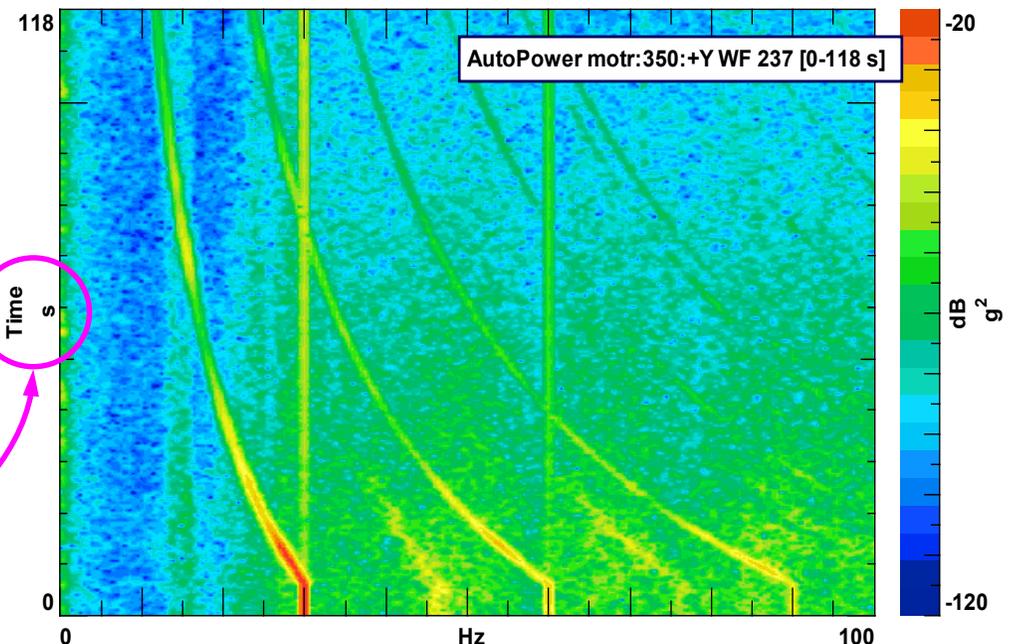
Цветовая схема: объединенный спектр колебаний при выключении электродвигателя

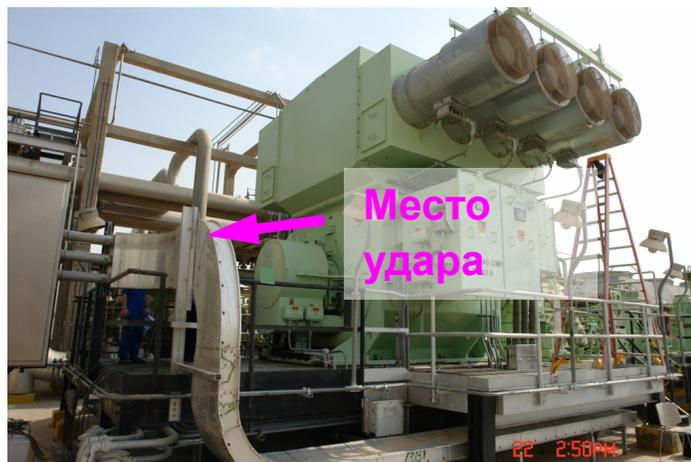
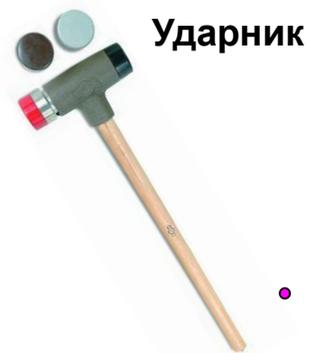
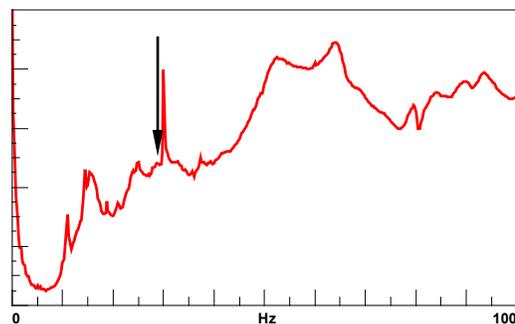
Вторая мода поперечных изгибных колебаний агрегата «электродвигатель-охладитель» со скручиванием корпуса электродвигателя  
Локальная мода воздухозаборников охладителя

**Примечание: мода количественно соответствует  
форме вынужденных колебаний на рабочем режиме**

- Резонанс возникает на частоте 29,4 Гц, что очень близко к частоте возбуждения, равной 30 Гц.
- Форма колебаний на частоте 29,4 Гц соответствует деформированному состоянию на частоте 30 Гц:
- Жесткость бетонного фундамента достаточная.
- Ослабление болтов крепления электродвигателя к фундаменту уменьшает резонансную частоту (29,4 Гц) на 0,5 Гц. Такое смещение частоты оказывает благоприятный эффект: увеличение разницы между резонансной частотой и частотой возбуждения приведет к уменьшению ответной вибрации на частоте возбуждения.
- Полученный результат подтверждается более низкой вибрацией при испытаниях на заводе-изготовителе, где применялось иная схема фиксации электродвигателя.

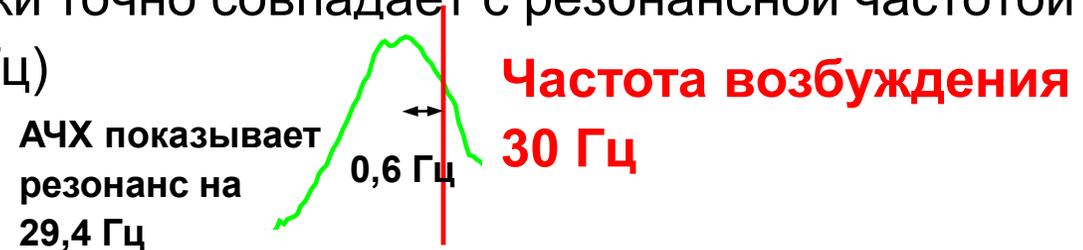
## Основная причина вибраций

- Высокий уровень вибрации вызван недостаточной жесткостью агрегата «электродвигатель-охладитель».
- Частота возбуждения (30 Гц) практически точно совпадает с резонансной частотой поперечных изгибных колебаний (29,4 Гц)

## Рекомендации

- Требуется увеличить разницу между частотой возбуждения (30 Гц) и резонансной частотой поперечных изгибных колебаний агрегата

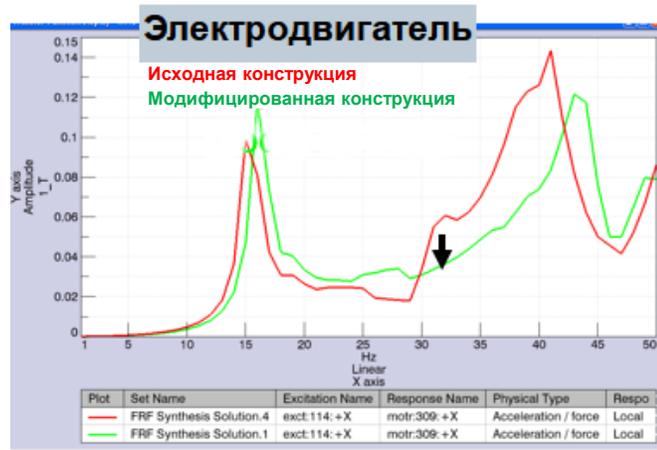
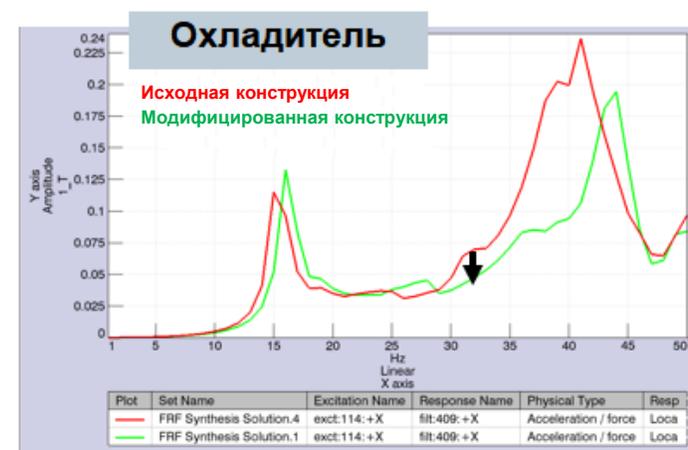
# Контрольные испытания первого варианта модификации: Анализ деформированного состояния при эксплуатации Частота 29,97 Гц

Вторая мода поперечных опрокидывающих колебаний агрегата «электродвигатель-охладитель».

мм/с (0...100 Гц)		Сторона компрессора			Сторона привода		
		Осевая	Горизонтальная	Вертикальная	Осевая	Горизонтальная	Вертикальная
Исходное	Под полной нагрузкой	2,54	4,64	0,84	3,46	5,36	0,55
	Под малой нагрузкой	0,85	2,85	0,88	1,83	3,56	0,56
Модификация	Под малой нагрузкой	0,88	2,41	0,82	1,37	3,23	0,54

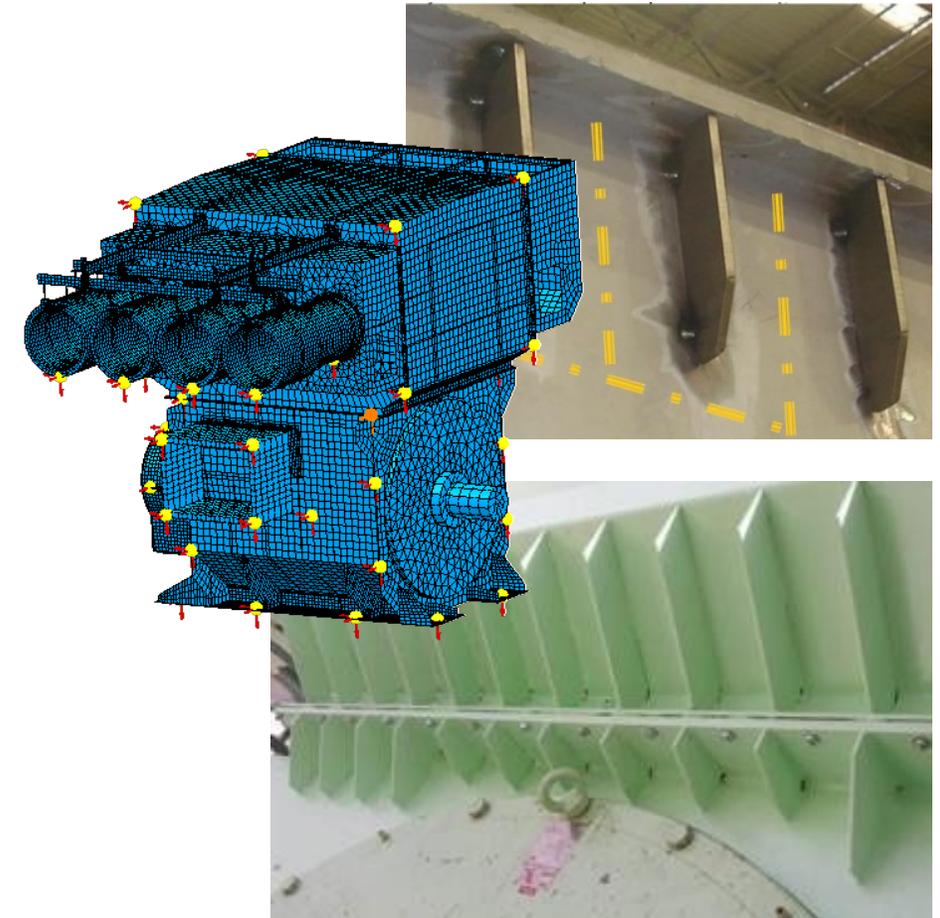
Колебания охладителя и электродвигателя находятся в противофазе.

Кроме того, наблюдаются общие колебания охладителя.
